Н.Ю. Никулин, С.М. Простов, Р.Ю. Зима, Е.О. Тихонов

## ДИАГНОСТИРОВАНИЕ СОСТОЯНИЯ И СВОЙСТВ ГРУНТОВОГО ОСНОВАНИЯ УЧАСТКА ЖЕЛЕЗНОДОРЖНОГО ПУТИ НА УГОЛЬНОМ РАЗРЕЗЕ “КРАСНОБРОДСКИЙ”

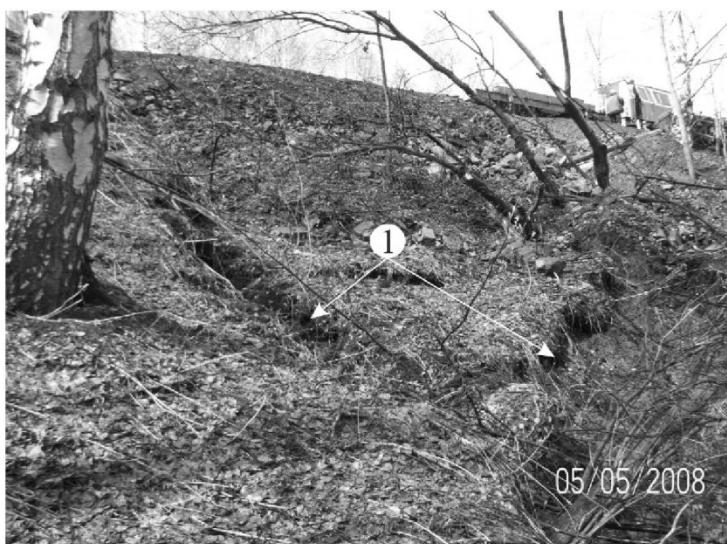
Первый этап изыскательских работ подразумевал визуальное обследование, которое позволило выявить 3 потенциально опасных склонных к оползнеобразованию участка, расположение которых можно проследить на рис. 1. Участок №1, протяженностью 210 м, приурочен к естественному логу и является насыпью, пересекающей лог. Характер визуальных проявлений деформаций земной поверхности (рис. 2) свидетельствует о быстро развивающемся нарушении устойчивости в форме провала с частичным смещением по склону лога. На потенциально опасном участке при визуальном обследовании выявлена заиленность водопропускной трубы на входе на 60 % и на выходе на 80 %. Участки № 2 и № 3 расположены на склонах, имеют протяженность соответственно 152 и 184 м. На данных участках прослеживается просадка рельсов, нарушен естественный сток талых и дождевых вод и, как следствие, сверху по склону образовалась заболоченность, что может привести к развитию оползневого процесса. Схема процесса оползнеобразования отображена на рис. 3.

Рис. 2. Фотография потенциально опасного участка №1:1 – трещины разрыва

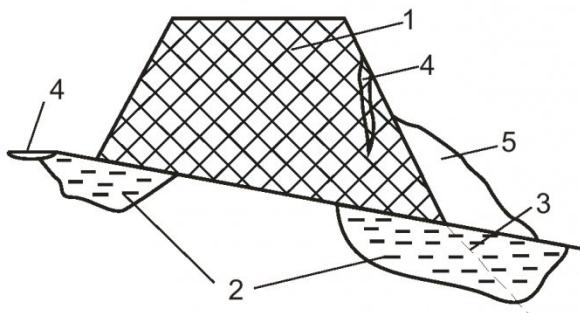
Рис. 3. Схема процесса оползнеобразования:  
1 – насыпь основания ж/д пути; 2 – зоны ослабления и водонасыщения грунтов; 3 – источник

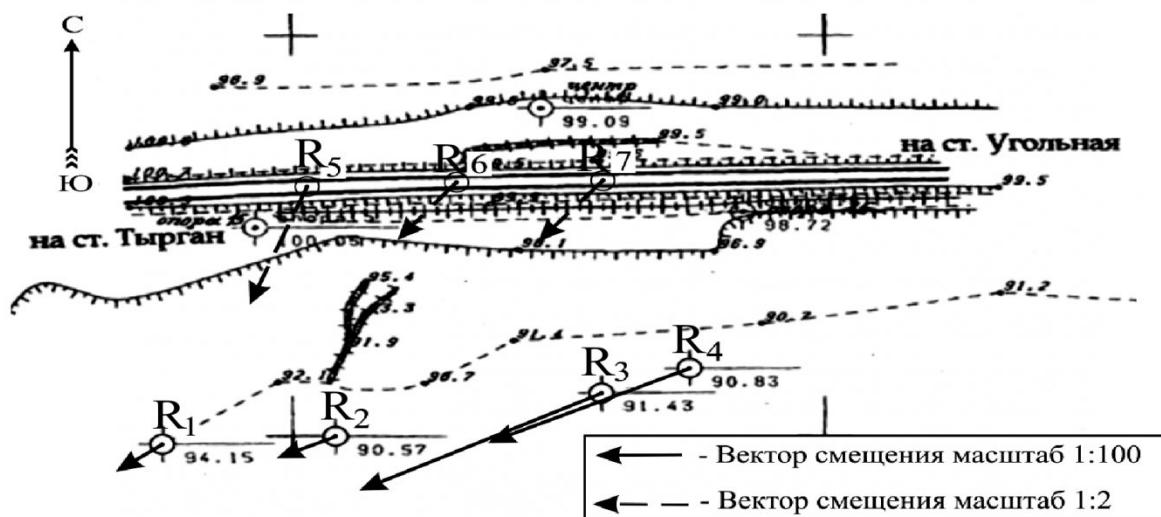
Результаты измерений смещения наблюдательных точек показали следующее (рис. 6):

- отмечено смещение всех наблюдательных точек относительно первоначального положения;
- амплитуды смещений наблюдательных точек R1–R4 в горизонтальной плоскости составили 0,59–2,69 м;

Рис. 6. План смещения маркшейдерских наблюдательных точек:  
R1–R7 – маркшейдерские наблюдательные точки (реперы)

- смещение наблюдательных точек в вертикальной плоскости составило первые сантиметры как в сторону повышения, так и в сторону понижения;

- смещение точек R5–R7 в плане направлено в юго-восточном направлении, в сторону уменьшения абсолютных отметок рельефа, амплитуды смещения отдельных точек составили 0,01–0,05 м.

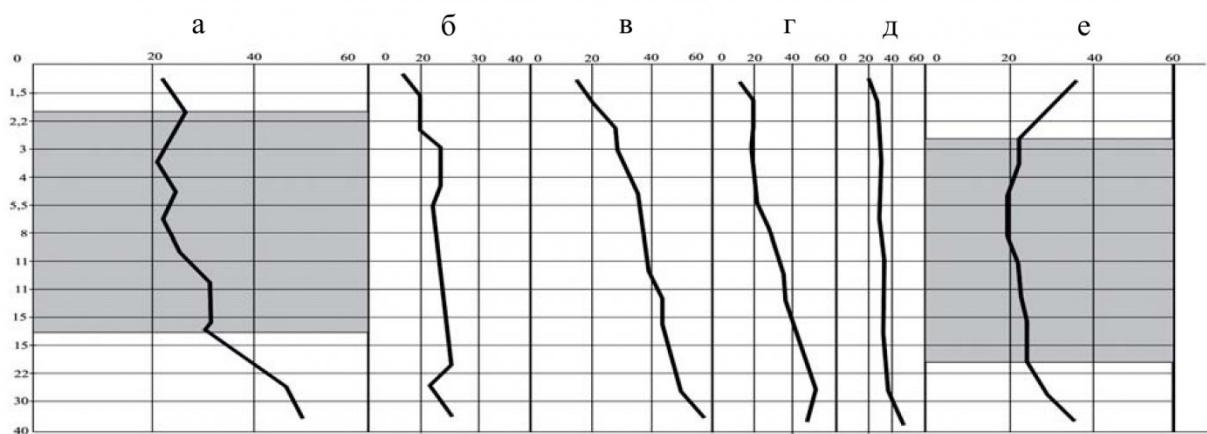
Анализ графиков ВЭЗ (рис. 7) показывает, что резкие отрицательные аномалии наблюдаются на верховом откосе пути (ВЭЗ 1–6) на интервалах  $AB = 2$ –15 м (ВЭЗ-1) и  $AB = 3$ –20 м. (ВЭЗ-6). На остальных точках ВЭЗ этого профиля характерных аномалий не зафиксировано.

Рис. 7. Графики изменения УЭС на участках верхового откоса:  
ВЭЗ-1 (а); ВЭЗ-2 (б); ВЭЗ-3 (в); ВЭЗ-4 (г); ВЭЗ-5 (д); ВЭЗ-6 (е):  
■ – зона аномально низких значений УЭС

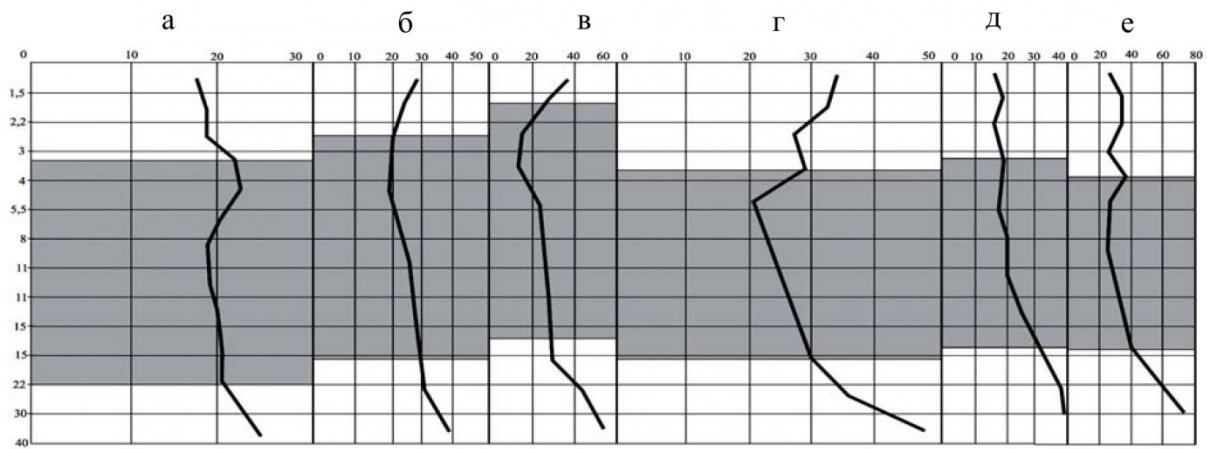
На низовом откосе (рис. 8) аномалии наблюдаются на всех графиках и интерпретируются как влагонасыщенная зона в естественном основании насыпи.

Рис. 8. Графики изменения УЭС на участках низового откоса:  
ВЭЗ-12 (а); ВЭЗ-11 (б); ВЭЗ-10 (в); ВЭЗ-9 (г); ВЭЗ-7 (д); ВЭЗ-8 (е):  
■ – зона аномально низких значений УЭС

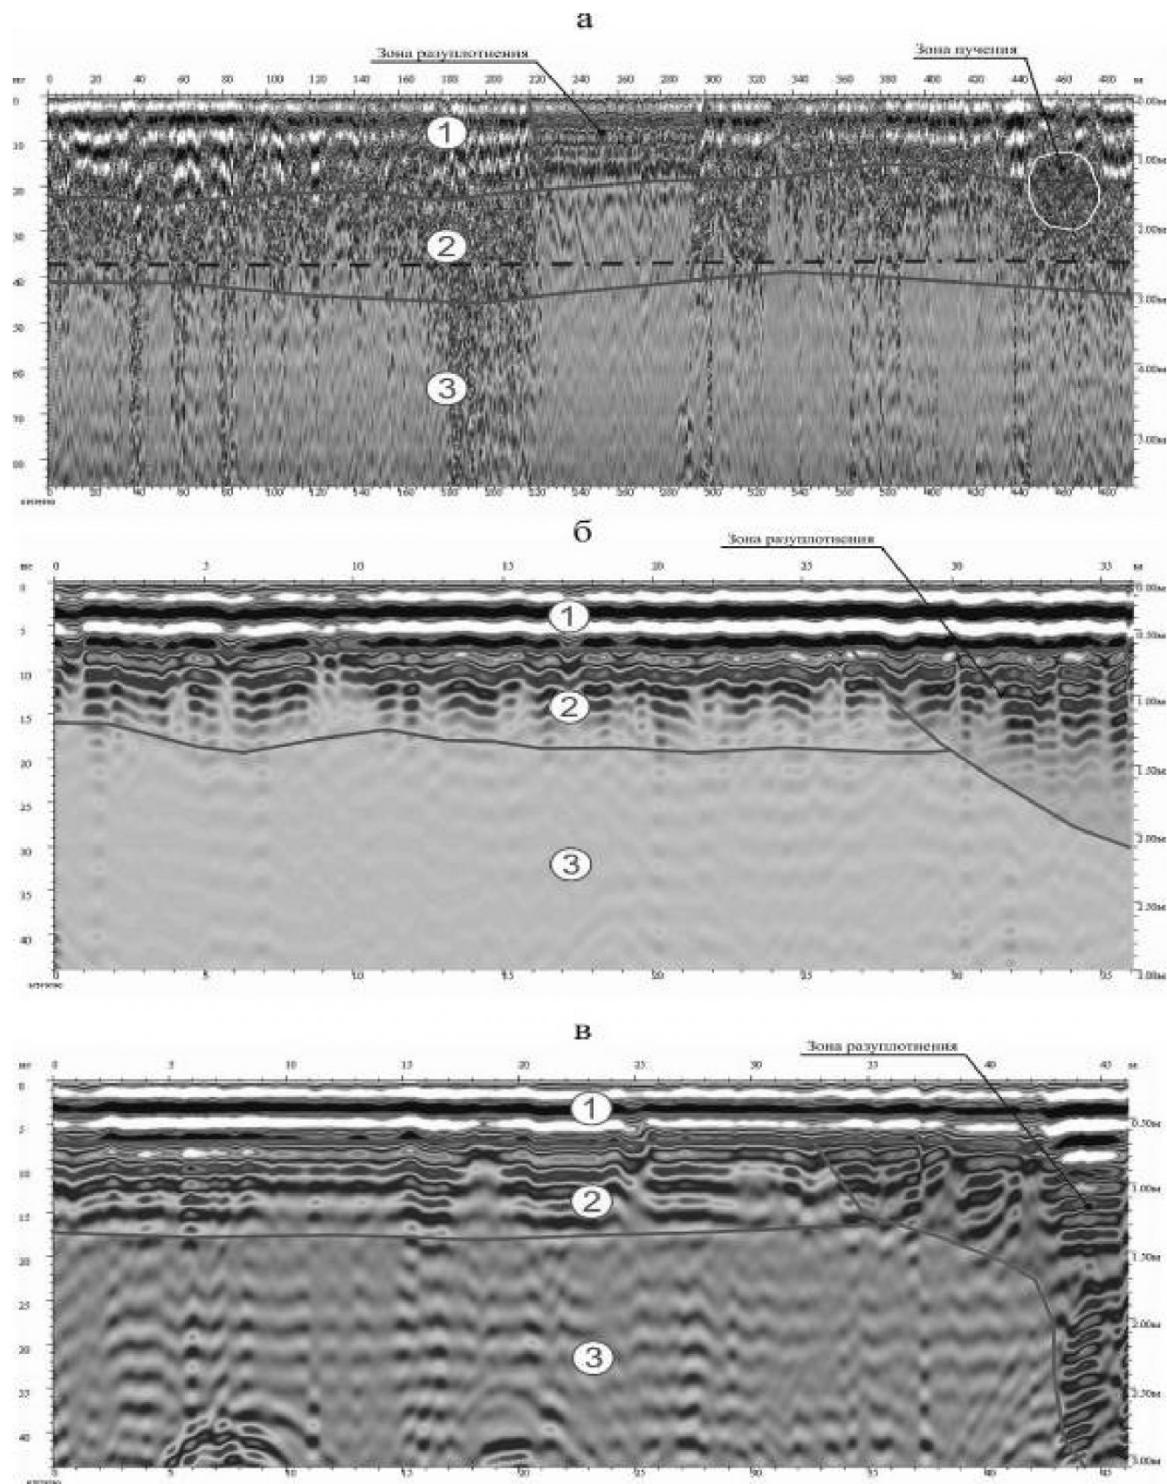
Результатами проведенных исследований являются комплексы радарограмм. Наиболее характерные радарограммы, полученные по профилям №№ 231, 236, 238, представлены на рис. 9. Они позволили установить границы распространения аномальных зон (зона пучения и зона разуплотнения грунтов, склонная к проявлению карстово-суффозионных процессов).

Рис. 9. Характерные радарограммы по профилям №231 (а), №236 (б), №238 (в):  
1–3 – инженерно-геологические элементы

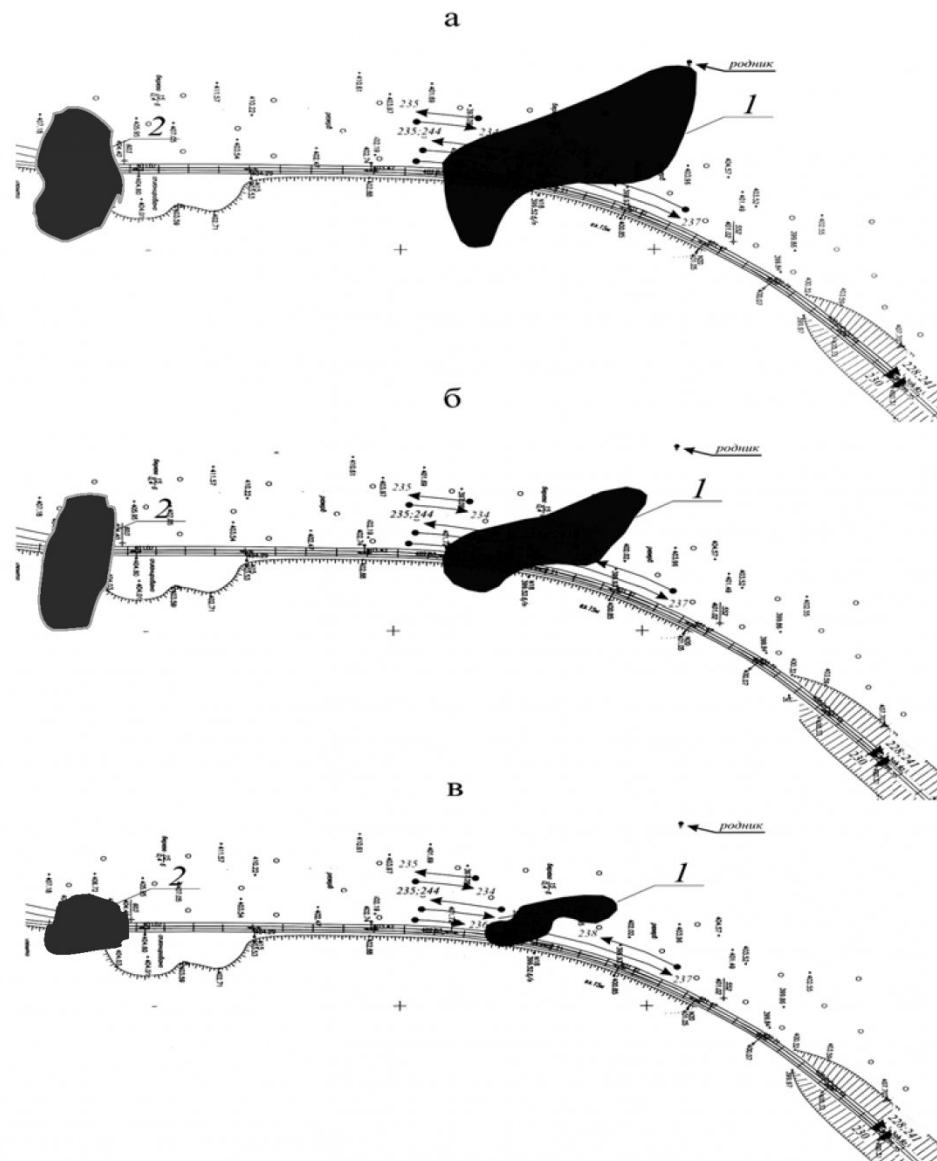
Вынесение данных зон на карту проведения работ позволило проследить распространение ослабленных грунтов на глубине 1, 2 и 3 м (рис. 10).

Характер распространения аномальных зон позволил установить, что одной из основных причин влагонасыщения и оползнеобразования грунтов естественного основания насыпи является несовершенство водоотводных мероприятий, что привело к образованию заболоченостей вдоль лога выше насыпи.

Рис. 10. Карта распространения аномальных зон на глубине 1 м (а), 2 м (б), 3 м (в):  
 1 – зона распространения разуплотненных грунтов; 2 – зона распространения грунтов, подверженных пучению;  
 235 – профиль электромагнитного сканирования и его номер

В соответствии с результатами исследований дана рекомендация разработать проект по организации дренажных траншей для отведения талых и родниковых вод и понижения отметки основания водопропускной трубы для недопущения скапливания атмосферных осадков.
