ТЕХНОЛОГИЯ МАШИНОСТРОЕНИЯ

А.Н. Смирнов, Н.В. Быкова, Н.В. Абабков, Б.Р. Фенстер

АНАЛИЗ ПОВРЕЖДАЕМОСТИ РОТОРОВ ПАРОВЫХ ТУРБИН (обзор)

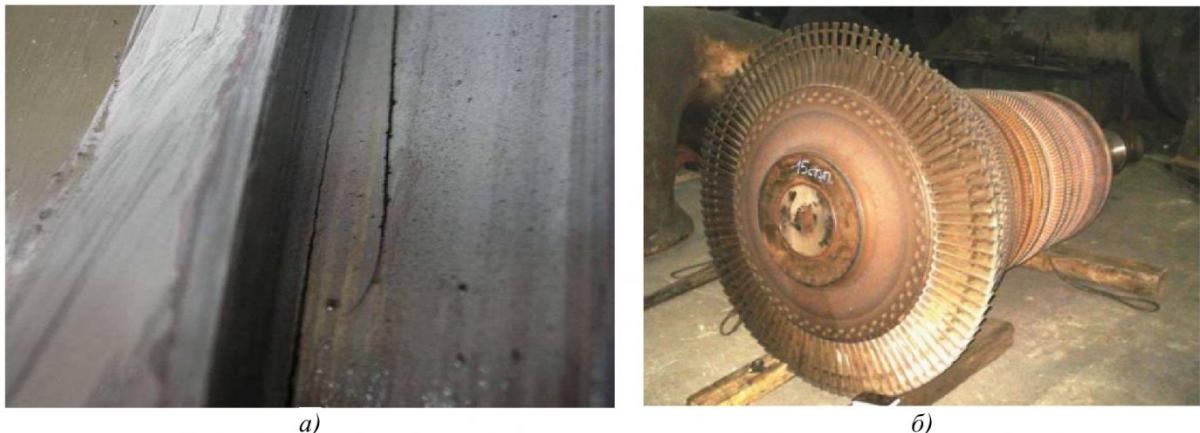
Рис. 2. Виды повреждений роторов турбин: а – трещина в расточке; б – разрушение ротора из-за многоцикловой усталости

ных причин аварий и катастрофических разрушений роторов турбин является накопление усталостной поврежденности вследствие крутильных колебаний ротора (рис. 2, б). Появление трещин на расточках, в ободьях дисков и придисковых галтелях высокотемпературных роторов возможно вследствие исчерпания длительной прочности материала (рис. 2, а). Появление трещин на поверхности цельнокованых роторов в зоне концевых и диафрагменных уплотнений и в придисковых галтелях происходит чаще всего вследствие термической усталости материала. Появление трещин вследствие коррозии под напряжением наблюдается на расточках насадных дисков, в ободьях, галтелях и разгрузочных отверстиях насадных дисков.

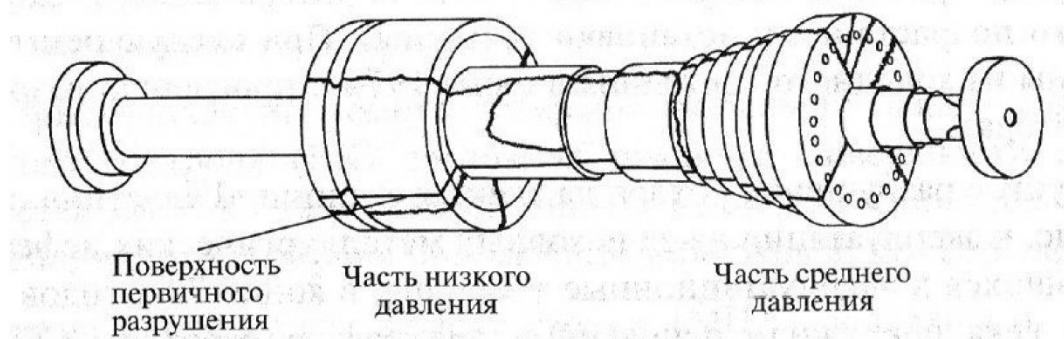
Рис. 3. Схема развития трещин в роторе среднего – низкого давления турбины 225 МВт на станции «Галлатин» (США)

Ротор разрушился с образованием 30 крупных фрагментов (рис. 3). При фрактографическом анализе в очаге разрушения были обнаружены два одиничных дефекта литья, выходящие на поверхность осевого канала и имеющие форму полуэллипса под седьмой ступенью ротора СД, и значительно большие по размеру аксиально-радиальные докритические трещины, проходящие через все сечение данной части ротора.

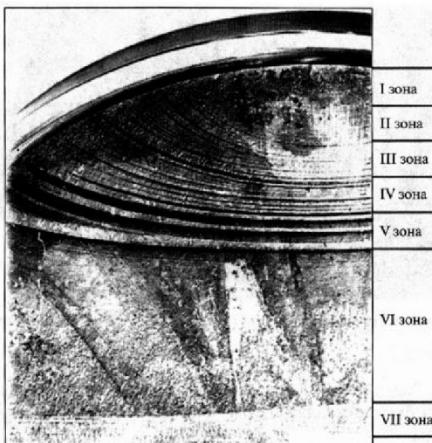
В 1994 г. на Сургутской ГРЭС-2 выявлено повреждение ротора высокого давления турбины К-800-240-5 ЛМЗ, связанное с образованием сквозной трещины в области второй ступени. Трещина зарождалась в задней галтели диафрагменного уплотнения второй ступени и развивалась перпендикулярно оси ротора до осевого канала (длиной 740 мм) сначала по механизму малоцикловой, а на завершающей стадии многоцикловой (вibrationной) усталости.

На рис. 5 приведено изображение раскрытым трещину. До повреждения ротор проработал 52 тыс. ч и имел 164 пуска. Комплексное исследование металла и детальные расчеты термонапряженного состояния ротора в зоне образования трещины при основных режимах работы турбины позволили установить, что наиболее вероятной при-

чиной возникновения и роста трещины являлось периодическое ускоренное расхолаживание турбины при ее остановках в сочетании с повышенными конструктивными напряжениями в данной галтели [20].

Рис. 5. Поверхность раскрытым трещинам в роторе высокого давления турбины K-800-240-5 ЛМЗ Сургутской ГРЭС-2

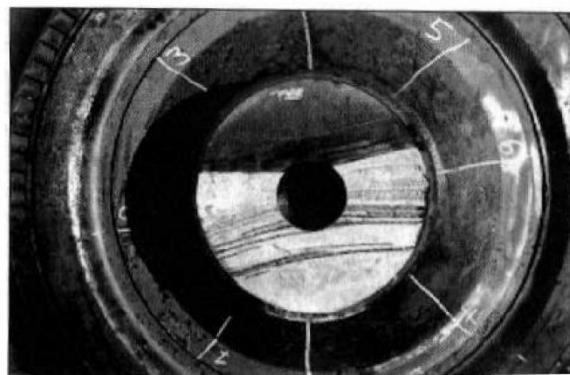
В 1998 г. было обнаружено повреждение ротора высокого давления турбины Т-110/120-130-5 Южно-Сахалинской ТЭЦ-1. При капитальном ремонте турбины во время проведения работ по виброобработке ротора произошел его разлом на две части. В образовавшемся изломе (рис. 6) отчетливо видны эксплуатационная и развивающаяся в момент виброобработки ротора трещины. Как и предыдущем случае, трещина зародилась от задней галтели диафрагменного уплотнения второй ступени [20].

В период расследования причин повреждения ротора на электростанции было установлено, что ротор был изготовлен с отклонениями от проекта. Радиус галтели, в которой зародилась трещина, по проекту должен был составлять 3 мм. Фактически

его значение не превышало 1 мм.

В отличие от трещины, выявленной в роторе ВД Сургутской ГРЭС-2, излом эксплуатационной трещины в роторе Южно-Сахалинской ГРЭС имеет вибрационный характер. Распространение трещины происходило по механизму многоцикловой усталости. Примечательно, что приборы, регистрирующие вибрационное состояние турбины, не зафиксировали сколько-нибудь значимое отклонение от нормы.

Рис. 6. Повреждение ротора ВД турбины Т-110/120-130-5 Южно-Сахалинской ТЭЦ-1

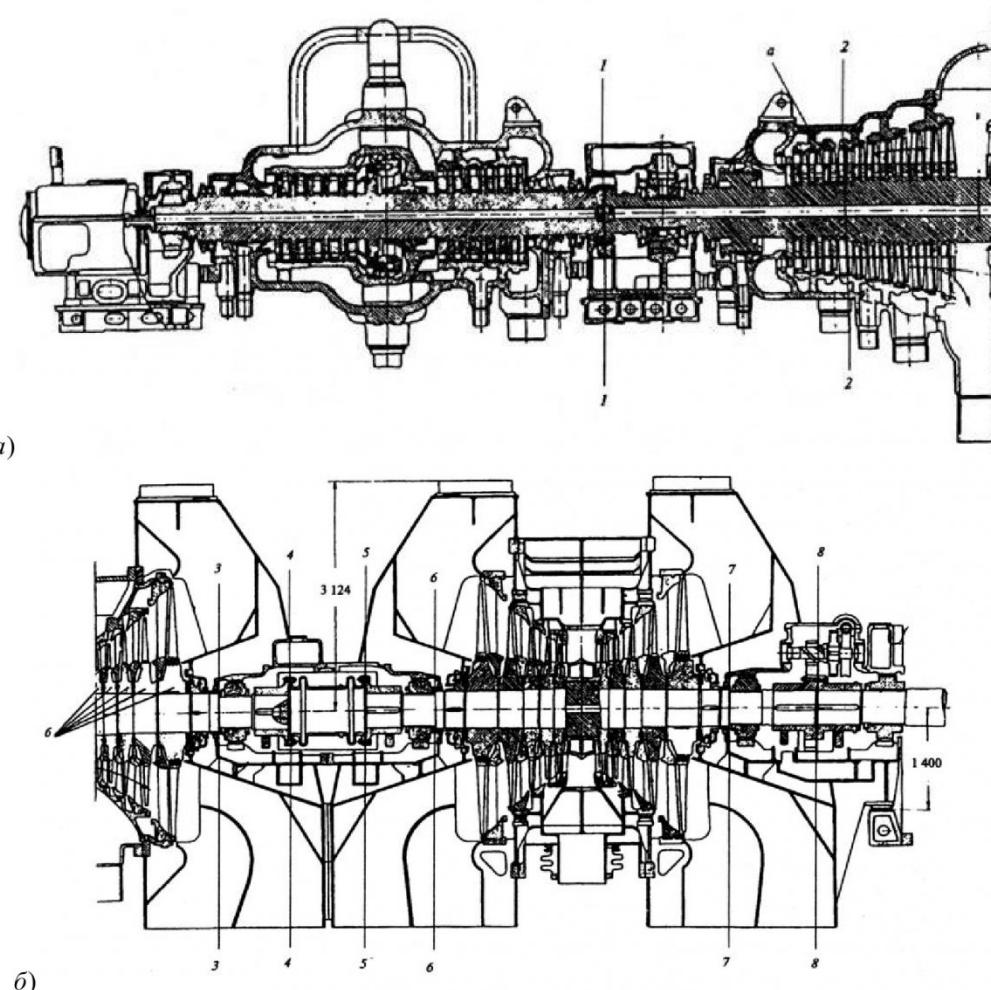
Рис. 7. Продольный разрез турбины К-300-240 ЦВД и сечения, по которым был разрушен валопровод

Как уже отмечалось, в результате аварии произошло полное разрушение турбины и генератора. На рис. 7, а и б показана турбина и отмечены сечения, по которым произошло разделение валопровода.

- болтовых соединений всех муфт (сечения 1, 4, 5 и 8).
- цельнокованой части ротора ЦСНД турбины в области 5-й ступени в месте перехода на увеличенный диаметр (сечение 2);
- валов по галтелиям шеек заднего опорного подшипника ЦСНД и обоих опорных подшипников ЦНД (сечения 3, 6 и 7).
- шпилек горизонтального фланцевого разъема передней части корпуса ЦСНД с забросом ее верхней части на 14 отметку в зону паропроводов БРОУ.
- Кроме того, были отмечены следующие события:
- освобождение от вала всех пяти дисков части низкого давления ЦСНД и их разлет по машинному залу и за его пределы;

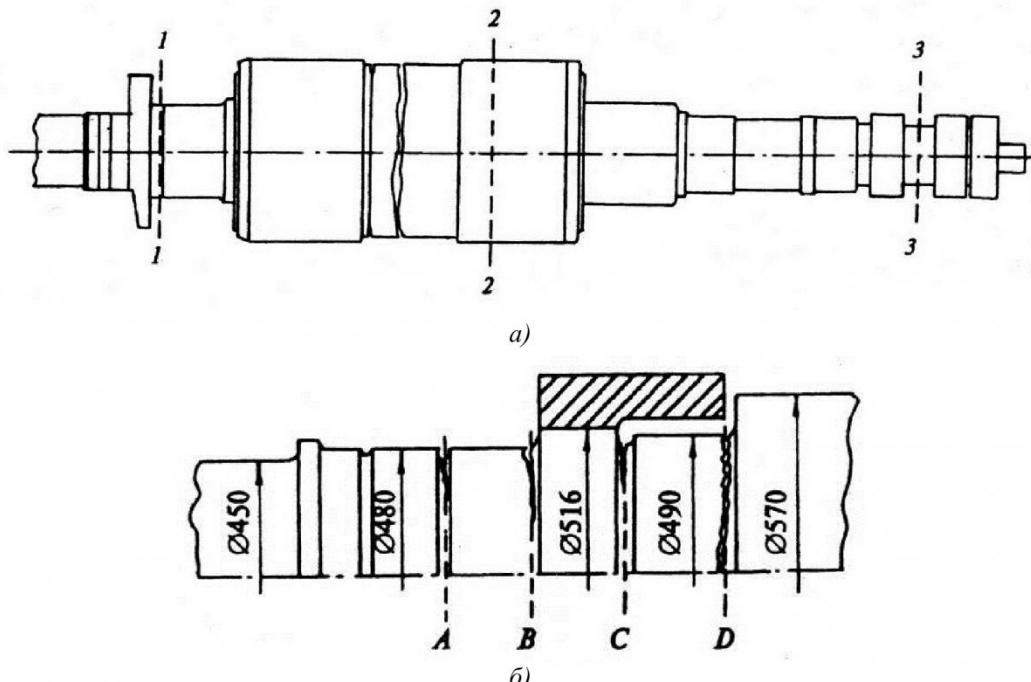
• Кроме разрушения заднего бандажного кольца генератора с образованием четырех фрагментов, разрушился вал ротора генератора по трем сечениям 1, 2 и 3 (рис. 8, а):

Рис. 8. Ротор генератора и сечения разрушения: а – общий вид ротора; б – зона переднего подшипника генератора (подшипник № 6) и насадной втулки; А, В, С – сечения с обнаруженными усталостными трещинами; Д – сечение разрушения вала генератора

Кроме показанных на рис. 8, а изломов, между шейкой подшипника и торцевой поверхностью бочки ротора обнаружено еще три усталостных трещины в зонах концентрации, две из которых имели ширину раскрытия до 10 мм (сечения А, В и С на рис. 8, б).

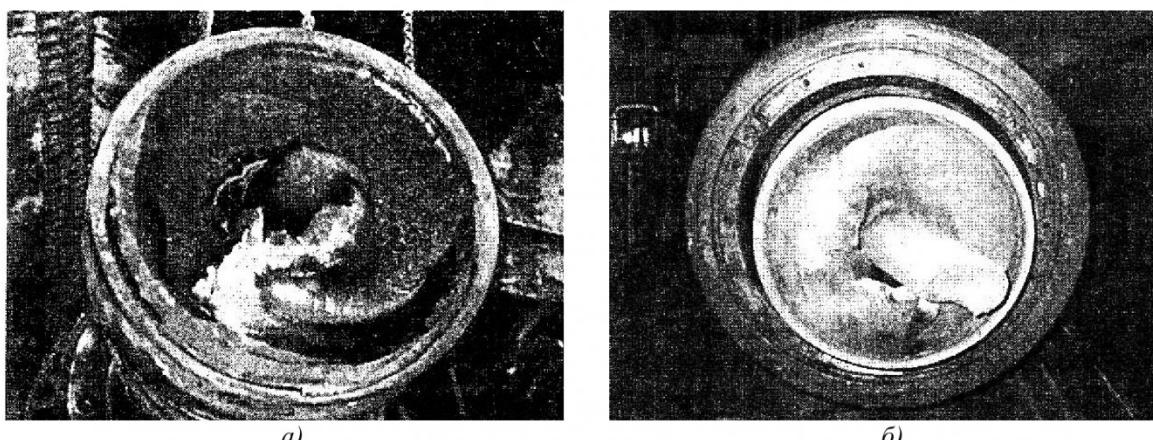
• по галтели посадочной поверхности втулки вентилятора, установленного у переднего подшипника ротора генератора; излом имеет две четко выраженные зоны: развития усталостной трещины с характерными притертостями и концентрическими линиями продвижения фронта трещины и долома грубого рельефа по механизму скручивания. Поверхностная усталостная трещина имела кольцевой характер и занимала примерно 30 % сечения (рис. 9);

• сечению в зоне радиальных отверстий подвода и отвода охлаждающей воды для ротора генератора (рис. 9, а). Поверхность излома имеет грубокристаллический характер и на

Рис. 9. Излом ротора генератора в сечении Д (рис. 8, б):
а – сторона регулятора; б – сторона возбудителя

ней обнаружены трещины коррозионно-усталостного происхождения (рис. 9, б);

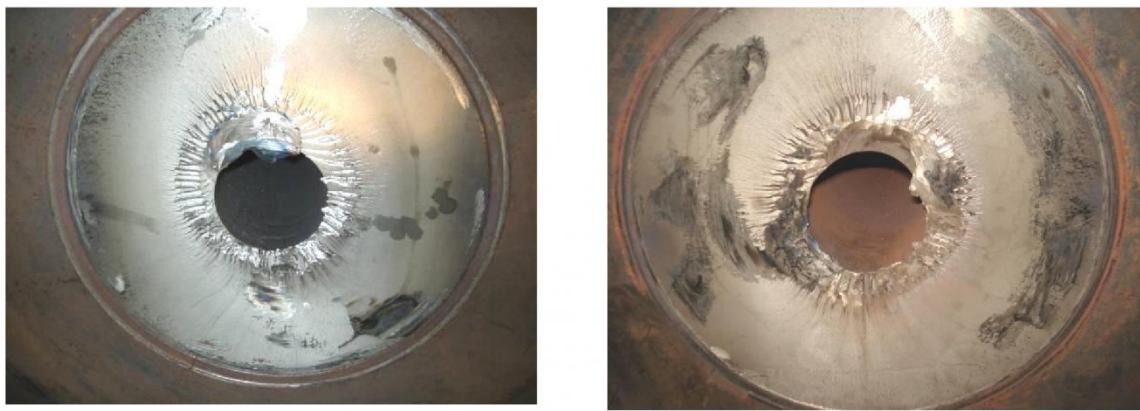
Рис. 10. Общий вид поверхностей излома ротора:
а – со стороны 16 ступени; б – со стороны 15 ступени

Еще одним случаем разрушения ротора паровой турбины стала авария на ОАО «Западно-Сибирский Металлургический Комбинат». Визуальному осмотру были подвергнуты обе поверхности излома ротора (рис. 10).

На этих изломах можно различить поверхность непосредственного разрушения ротора за счет роста трещин, а также следы ударов выступающих частей поверхностей после окончательного разрушения сечения ротора и вращения одной из его образовавшихся частей относительно другой.

Вид поверхностей излома однозначно говорит об усталостном характере разрушения ротора, а именно, о многоцикловой усталости. На изломе отчетливо различаются зоны, соответствующие трем ее стадиям: зарождения разрушения, устойчивого (стабильного) роста усталостной трещины и нестабильного (ускоренного) распространения.

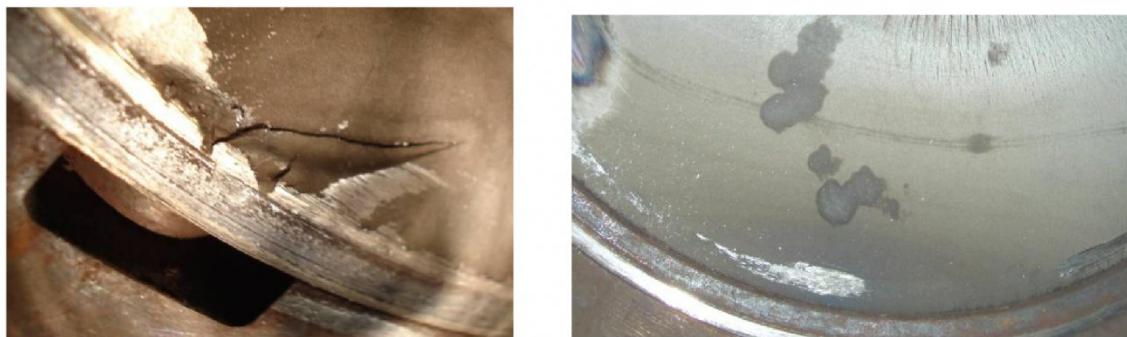
Рис. 11. Зона зарождения разрушения ротора в районе шпоночного паза

диаметру 280 мм (16 ступень), что говорит о том, что характер нагружения ротора соответствовал изгибу с вращением. Первоначальным источником усталостного разрушения, по-видимому, явился дефект (концентратор) в зоне шпоночного паза 15 ступени ротора (рис. 11).

Процесс зарождения усталостного разрушения от этого дефекта окончился формированием в поперечном сечении ротора очага полуэллиптической формы, размерами примерно 20×10 мм, с характерной блестящей, гладкой поверхностью (рис. 11).

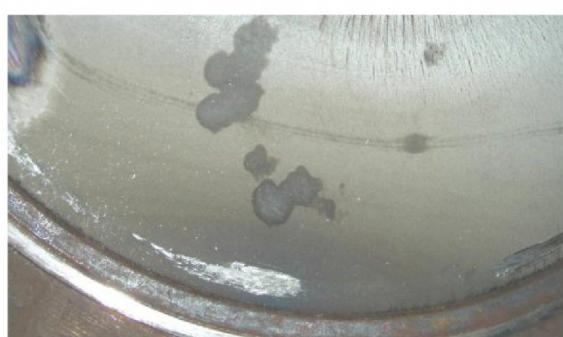
Рис. 12. Зона устойчивого роста трещины

Следующая стадия разрушения – стабильный рост усталостной трещины протекал, вероятно, в два этапа. Первый этап отличался медленным ростом трещины в течение длительного времени. Об этом говорит практически отсутствие на изломе различных невооруженным глазом

усталостных бороздок, а также характерный темный цвет поверхности излома вследствие ее окисления (рис. 12).

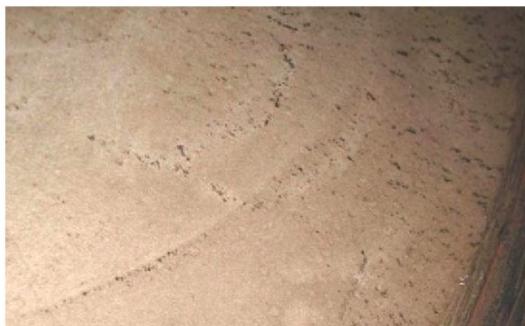
Рис. 13. Усталостная полоса перехода к следующей фазе разрушения

Окисленная часть поверхности разрушения занимает на менее трети всего сечения излома и имеет две зоны: со стороны очага разрушения и с противоположной стороны. Цвет этих зон изменяется от очень темного на периферии до светлого к центральной части сечения ротора, что связано, по-видимому, с разным временем окисления и подтверждает предположение о значительной длительности процесса. Оканчиваются эти зоны четко различимой ступенькой (рис. 13), после которой на поверхности излома не заметны следы окисления, что говорит об ускорении процесса дальнейшего разрушения.

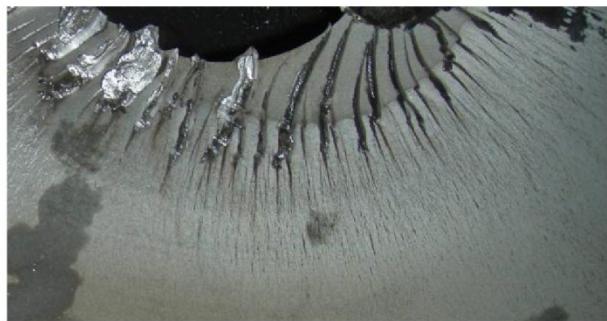
Последняя фаза роста усталостной трещины протекала в центральной части сечения ротора у осевого отверстия и отличается поверхностью сложного рельефа, с участками вязкого разрушения и хрупкого отрыва между ними (рис. 14).

Окончательная быстрая стадия разрушения представляла собой долом оставшегося сечения

ротора вследствие хрупкого отрыва (рис. 14). При этом вероятно был реализован механизм нагружения оставшегося сечения кручением вследствие торможения частей ротора в процессе прогрессирующего разрушения. В результате трещина в процессе своего распространения вышла из поперечного сечения ротора и образовала видимую каверну.

Рис. 14. Зона последней фазы усталостного разрушения ротора
