**ОБСЛЕДОВАНИЕ ТЕХНИЧЕСКОГО СОСТОЯНИЯ СТРОИТЕЛЬНЫХ
КОНСТРУКЦИЙ ГОРНО-ТЕХНИЧЕСКОЙ УГОЛЬНОЙ ВЫГРУЗОЧНОЙ
ЖЕЛЕЗНОДОРОЖНОЙ ЭСТАКАДЫ МАРИИНСКОГО ФИЛИАЛА
ООО «КУЗБАССТОПЛИВОСБЫТ»**

В 2015 году сотрудниками центра выполнено обследование строительных конструкций горно-технической угольной выгрузочной железнодорожной эстакады Мариинского филиала ООО «Кузбасстопливосбыт», расположенной по адресу: г. Мариинск, ул. Котовского, д. 8-А. Цель обследования заключалась в определении техни-

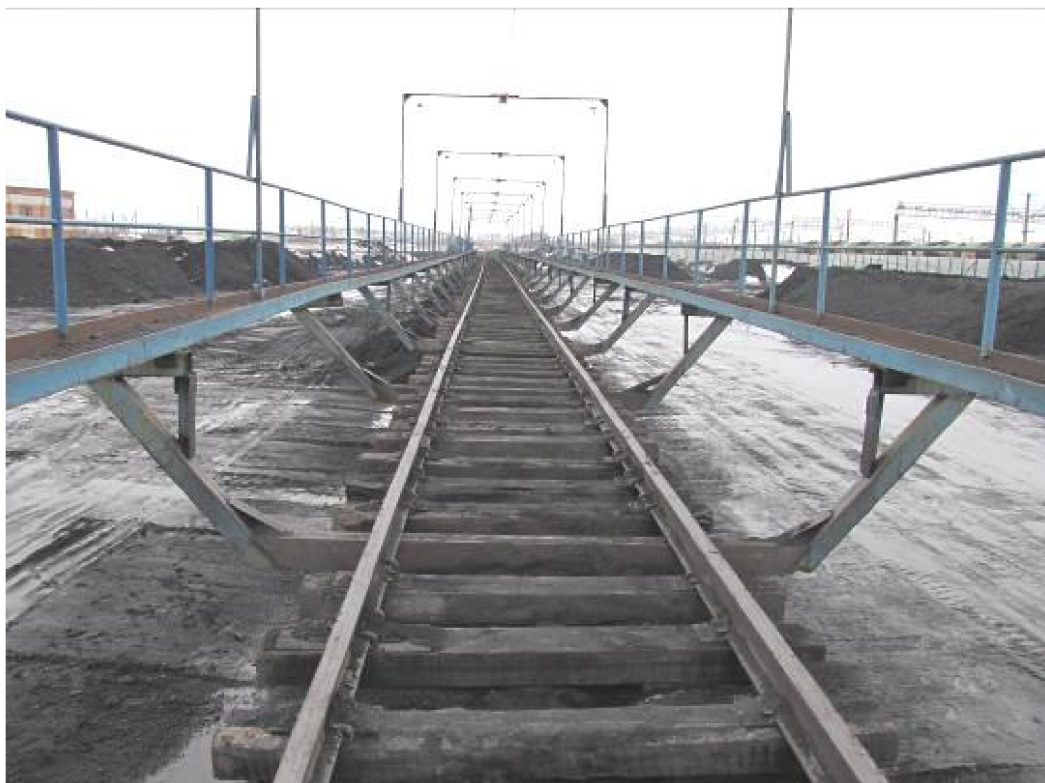
Рис. 2. Конструкция металлических трапов и мачт освещения
Fig. 2. The design of the metal bridges and lighting masts

Дефектами металлических конструкций являются: отсутствие части элементов рамы, не

соответствие монтажных сварных швов III категории [3], разрывы сварных швов, отверстия в элементах рам, значительные механические деформации элементов рам, отсутствие герметизации замкнутых профилей несущих элементов рам, отсутствие разрывов в конструкциях трапов и перильного ограждения по деформационным швам и нарушение лакокрасочного покрытия.

- восстановить защитный слой бетона стен эстакады;
- заменить подпальные блоки и ящики;
- заменить шпалы с устройством крепления к подпальным блокам;
- заменить разрушенные ступени лестницы;
- установить недостающие элементы несущей рамы трапов;

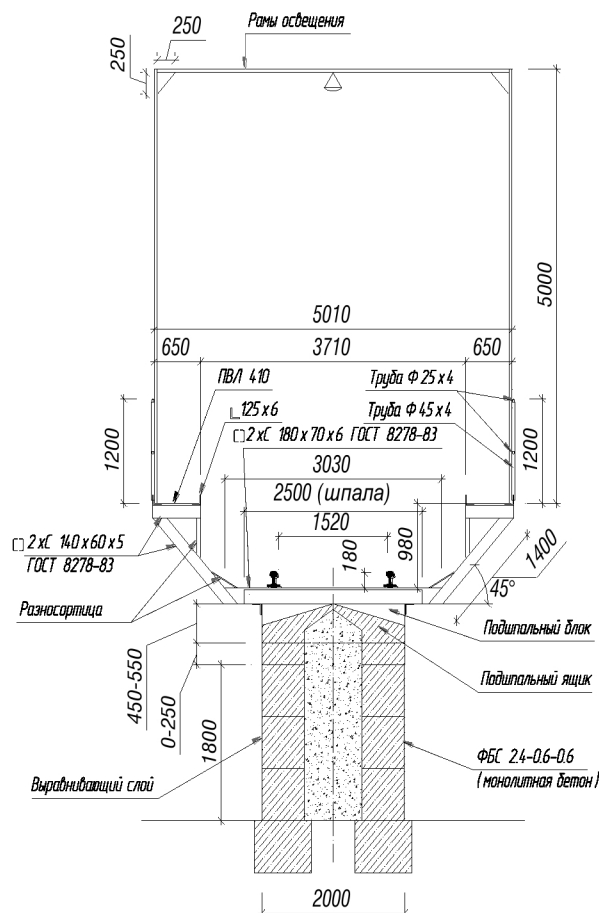
Рис. 3. Поперечный разрез горно-технической угольной выгрузочной эстакады
Fig. 3. Cross-section of mining and technology of coal unloading trestle

Основными дефектами стен эстакады являются расстояние между деформационными швами при использовании ФБС более 24 м и разрушение поверхностного слоя бетона сборных стеновых блоков ФБС и монолитного железобетонного стенового блока с локальным оголением арматуры.

Характерными дефектами подпальных блоков и ящиков являются разрушение бетона с оголением и коррозией арматуры и трещинами в бетоне на восстановленных участках и различная высотная отметка верха подпальных блоков.

К дефектам шпал эстакады относятся следующие: трещины вдоль и поперек волокон древесины, бессистемное их крепление к подпальным блокам и различное расположение относительно своего сечения.
