Научная статья

ТЕХНОЛОГИЯ ВОССТАНОВЛЕНИЯ ОПОРНОЙ ПОВЕРХНОСТИ БОКОВОЙ РАМЫ ГРУЗОВОГО ВАГОНА БЕЗ ТЕРМИЧЕСКОГО ВОЗДЕЙСТВИЯ

Зайдес Семен Азикович, Федоров Максим Васильевич, Гречнева Мария Васильевна

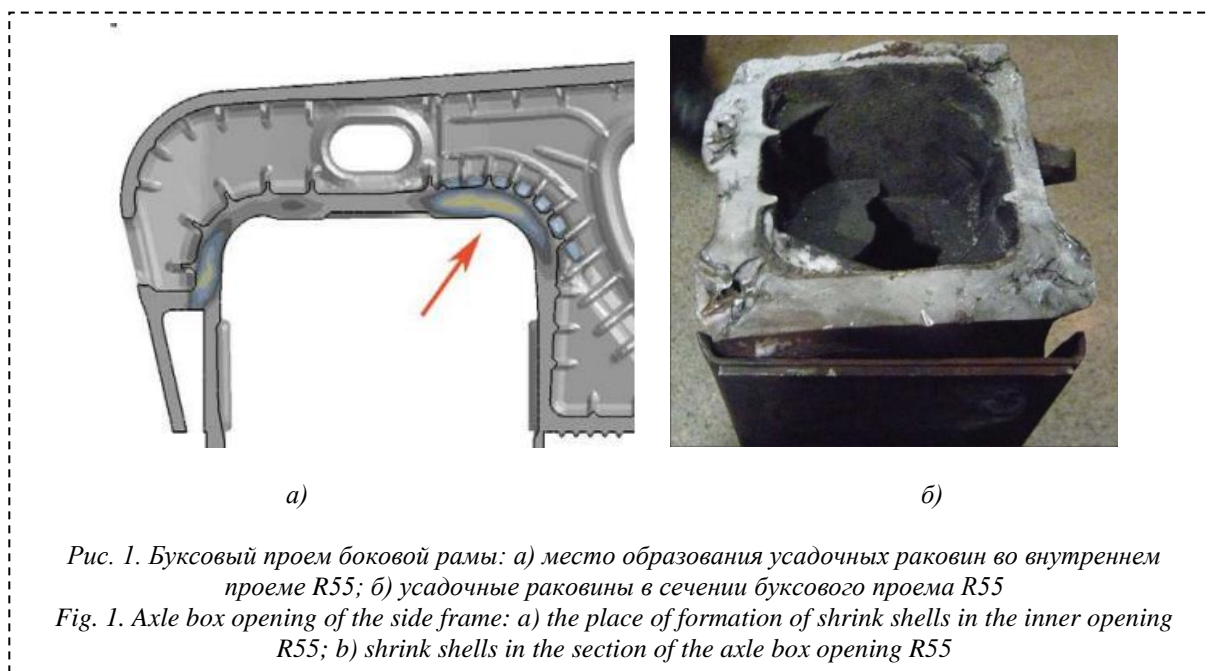
Неоднократно проведенные расчеты методом конечных элементов [9-13] при моделировании боковой рамы показали неравномерное распределение напряжений в сопрягающей зоне нижнего сечения буксового проема боковой рамы R55 (рис. 1а). При рассмотрении изломов боковых рам в сопрягающей зоне нижнего сечения буксового проема боковой рамы проема R55 (рис. 1б) наблюдаются усадочные раковины и другие литейные дефекты, выходящие на поверхность. Данные дефекты являются очагами зарождения усталостных трещин, которые быстро развиваются в условиях напряженно-деформированного состояния, что в дальнейшем приводит к излому боковой рамы [14-15].

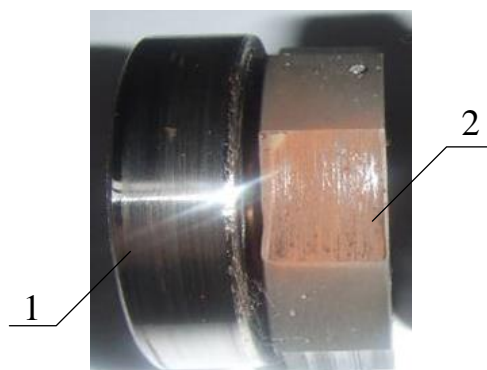
Рис. 3. Внешний вид поверхностей трения образцов «Сталь 20ГЛ – Металлополимер»

1 – ролик, изготовлен из стали 20ГЛ; 2 – звездочка, изготовлена из металлонаполненного полимера

– поверхность трения металлополимерной звездочки была гладкой, без повреждений, но имела рыжеватый оттенок;

– поверхность трения металлического ролика была гладкой и не имела повреждений (рис. 3).

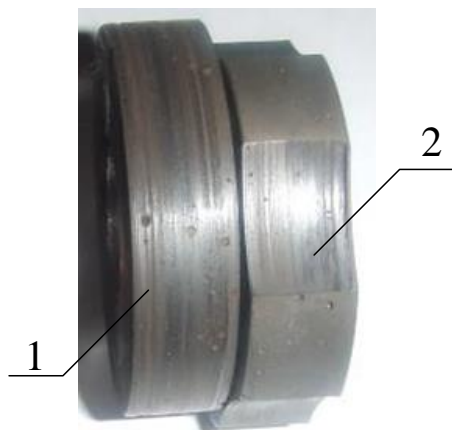
Рис. 4. Внешний вид поверхностей трения образцов «Металлополимер –Metalлополимер»

1 – ролик, изготовлен из металлонаполненного полимера;

2 – звездочка, изготовлена из металлонаполненного полимера

– поверхности трения ролика и звездочки были гладкими и блестящими;

– повреждения и продукты износа на поверхностях трения отсутствовали (рис. 4).

При рассмотрении поверхностей установлено, что в условиях испытаний при температуре 145°C в зоне контакта произошло подплавление металлополимера, что придало поверхностям трения гладкость и блеск. Термически модифицированная шероховатость поверхностей изменила трибологические свойства металлонаполненного полимера и механизм изнашивания. Опыт показывает, что применение однородных материалов в парах трения является наименее эффективным и приводит к повышенному износу как образца, так и тела.

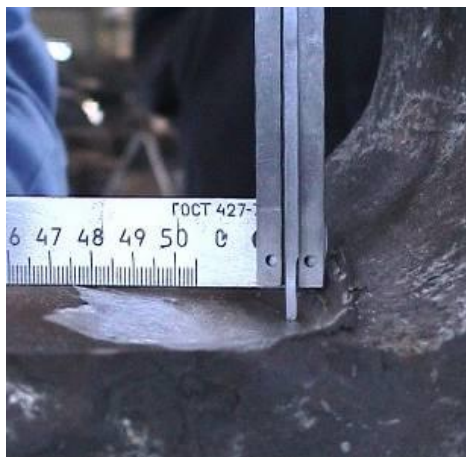
Рис. 5. Определение величины износа

Для эксплуатационных испытаний были отобраны две боковые рамы, изъятые из оборотного фонда по причине износа опорной поверхности более 2 мм в тело, на момент обследования пробег 0 км (рис. 5).

Восстановление проводилось металлонаполненным полимером согласно разработанной технологии при температуре окружающего воздуха 19⁰С. Перед нанесением металлонаполненного полимера опорные поверхности были зачищены до металлического блеска и обезжирены растворителем.

Полученную смесь нанесли шпателем на восстанавливаемые поверхности в места износа до приведения поверхности в плоское состояние с выдержкой в течение 120 минут до полного затвердевания. Геометрические параметры опорных поверхностей боковых рам до и после восстановления представлены в таблице 4.

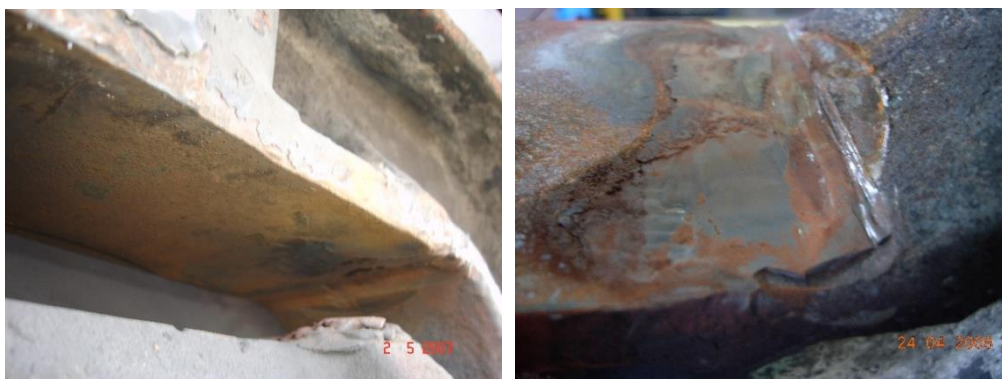
Рис. 6. Определение качества восстановленных опорных поверхностей боковых рам:

а) пробег 78 000 км; б) пробег 159 612 км

проемов боковых рам тележки подконтрольного вагона. При постановке на плановый технический осмотр пробег вагона составил 78 000 км. При осмотре отколов и трещин на опорной поверхности тележек и местах нанесения металлонаполненного полимера не выявлено (рис. 6а). Комиссионно было принято решение о продлении эксплуатационных испытаний.

При проведении осмотра было выявлено частичное отсутствие металлонаполненного полимера на 40% восстановленных поверхностей. При проведении дефектоскопии трещины на опорных поверхностях буксового проема боковых рам отсутствовали (рис. 6б). Данные по износу опорной поверхности представлены в таблице 5.

При проведении визуального осмотра и линейных измерений опорных поверхностей экспериментальных боковых рам установлено, что на некоторых поверхностях сохранилось полное или частичное наличие металлонаполненного полимера или полное его отсутствие, но при измерении глубины дефектов выявлено, что дальнейший износ в тело боковой рамы отсутствует, а, следовательно, можно повторно произвести работы по восстановлению опорных поверхностей металлонаполненным полимером и запустить вагон в последующую эксплуатацию.
