ИССЛЕДОВАНИЕ СТРУКТУРЫ И СВОЙСТВ МЕТАЛЛА КОРПУСА СТУПИЦ
РЕДУКТОР-МОТОР КОЛЕСА БЕЛАЗА 7555 ПОСЛЕ РЕМОНТА

THE RESEARCH OF STRUCTURE AND PROPERTIES OF THE HUB SHELL
METAL OF GEAR-MOTOR WHEEL OF THE BELAZ 7555 AFTER REPAIR

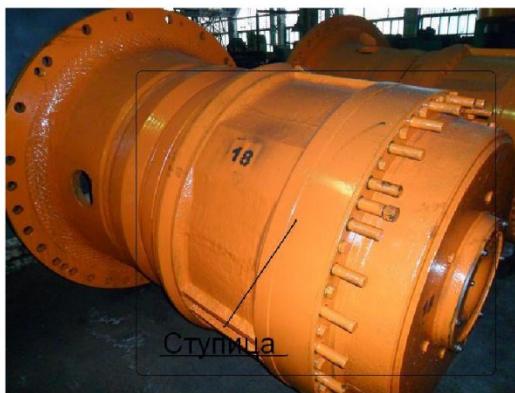
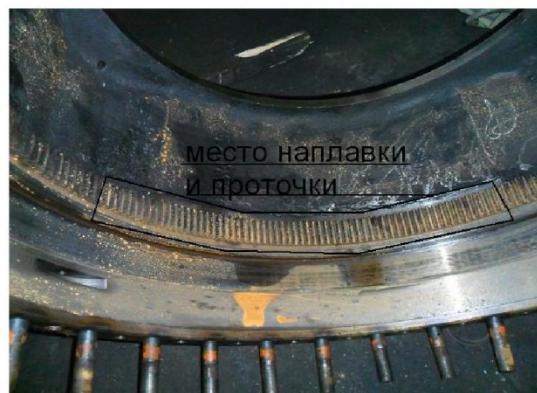
из дорогостоящих узлов автомобиля БЕЛАЗ является ступица редуктор-мотор колеса (далее РМК). Ступица (далее РМК) является наиболее нагруженным элементом РМК, воспринимающим основные нагрузки при эксплуатации РМК (рис. 1, а) [1, 2]. Из-за больших эксплуатационных нагруз-

Рис. 1. Ступица РМК: а – в сборе; б – зубчатый венец ступицы

зок всего РМК и ступицы, в частности, происходит быстрый износ последней. Наиболее изнашиваемой частью ступицы является зубчатый венец (рис. 1, б). Существующая технология ремонта на авторемонтном предприятии зубчатого венца не совершенна, что приводит к частому повторному ремонту, из-за чего предприятие несет убытки.

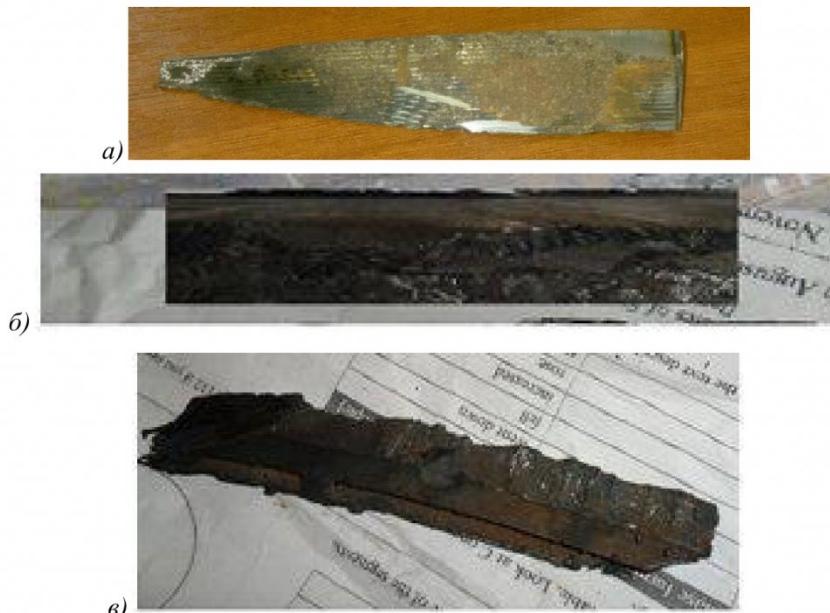
Для проведения исследований были изготовлены образцы металла, вырезанные из ступиц РМК после ремонта: образец №1 – металл корпуса ступицы в области неподверженной термическому влиянию в ходе выполнения сварочных работ (рис. 2, а); образец №2 – металл ступицы взятый с места наплавки зубчатого венца (рис. 2, б); образец №3 – металл ступицы РМК взятый из зоны термического влияния с образованием трещины в ходе эксплуатации РМК (рис. 2, в). Трещина образовалась с внешней стороны корпуса ступицы, в ходе эксплуатации последней после ремонта. Образцы вырезались углошлифовальной машинкой с последующей шлифовкой поверхности.

Рис. 2. Образцы для экспериментальных исследований: а – образец №1; б – образец №2; в – образец

Значения твердости образца №1 составили 43,5–44,8 HRC, что практически в 2 раза превышает стандартные значения твердости для данной стали (образец №1 – 21,8–25,3 HRC). Причиной увеличения твердости послужил перегрев металла в процессе наплавки зубчатого венца и отсутствие последующей термообработки, что в дальнейшем может привести к хрупкому разрушению корпуса в данном месте.

Образец №2 показал твердость 19,8–22,5 HRC, что соответствует твердости наплавленного металла сварочной проволокой 08Г2С без дополнительной термообработки. Данная проволока не обладает высокими характеристиками к износостойкости, что снижает срок службы зубчатого венца ступицы.

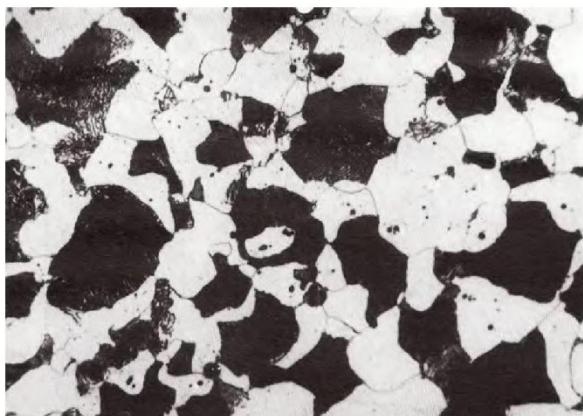
Как видно из рис. 3, сталь 40Л имеет феррито-перлитное строение, при этом соотношение феррита к перлиту составляет 35% к 65%.

Рис. 3. Микроструктура исходного состояния стали 40Л

Исходная структура стали 40Л в соответствии с нормативной документацией представлена на рис. 3.

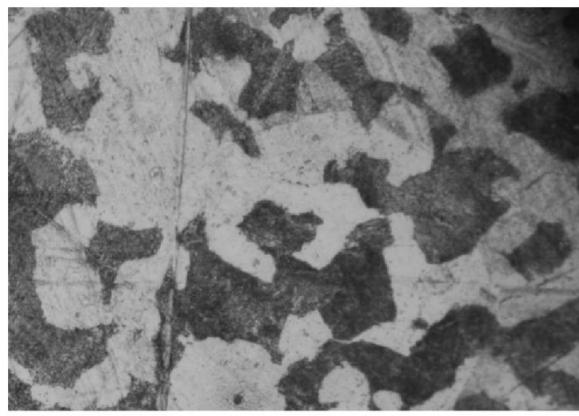
Рис. 4. Микроструктура металла неповрежденного участка корпуса ступиц РМК, $\times 500$

Микроструктура металла неповрежденного участка корпуса ступицы РМК отличается от исходного состояния для стали 40Л. Для этого образца соотношение феррита к перлиту составляет 30% к 70%.

Микроструктура образца с неповрежденного участка корпуса ступиц редуктор-мотор колеса представлена на рис. 4.

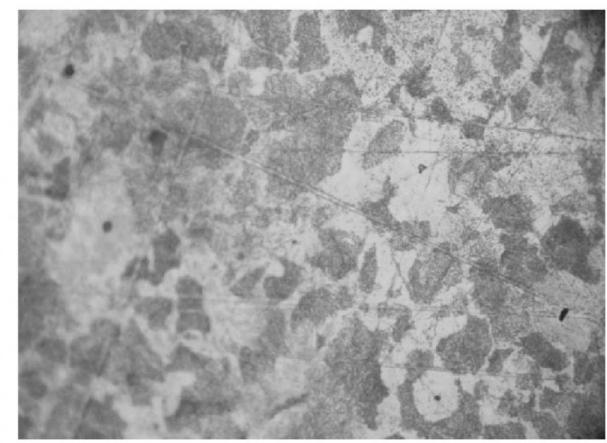
Рис. 5. Микроструктура металла корпуса ступиц РМК вблизи зоны трещины:
а – увеличение $\times 100$; б – увеличение $\times 500$

После изучения микроструктуры исходного состояния для стали 40Л и образца металла неповрежденного участка был изучен металл корпуса ступиц РМК (рис. 2, а) вблизи зоны трещины (рис. 5).

Из рис. 5 отчетливо видно, что соотношение

феррита к перлиту составляет не 35 % к 65 % как для исходного образца, а 50 % к 50 %.

Кроме того, на рис. 5, б различимы участки бейнитообразной структуры с игольчатой ориентацией зерен.

Исследование микроструктуры металла образцов подтверждают, что в процессе ремонта из-за низкого качества наплавки произошло образование бейнитообразной структуры с игольчатой ориентацией зерен, а также, что с металлом корпуса ступиц РМК произошли структурные изменения в процессе эксплуатации. Действие этих двух факторов и привело к появлению трещин.

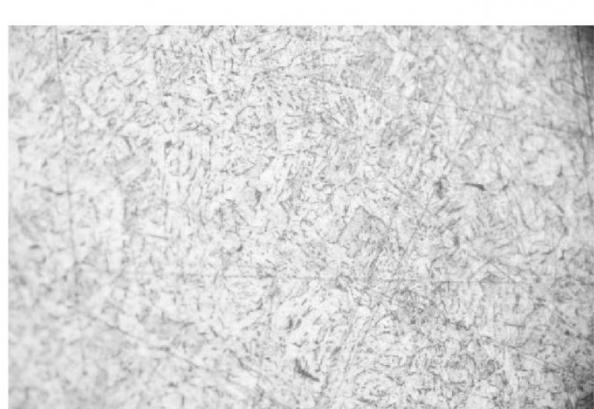
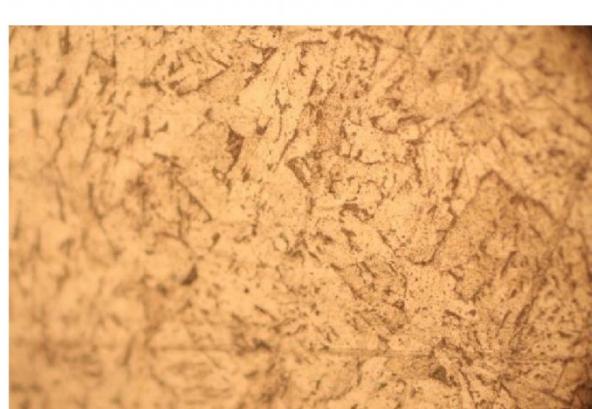
На заключительном этапе была исследована структура наплавленного металла (рис. 6). Рассматриваемая структура является типичной при наплавке сварочной проволокой 08Г2С.

Рис. 6. Микроструктура наплавленного металла корпуса ступиц РМЕ:
а – увеличение $\times 100$; б – увеличение $\times 200$

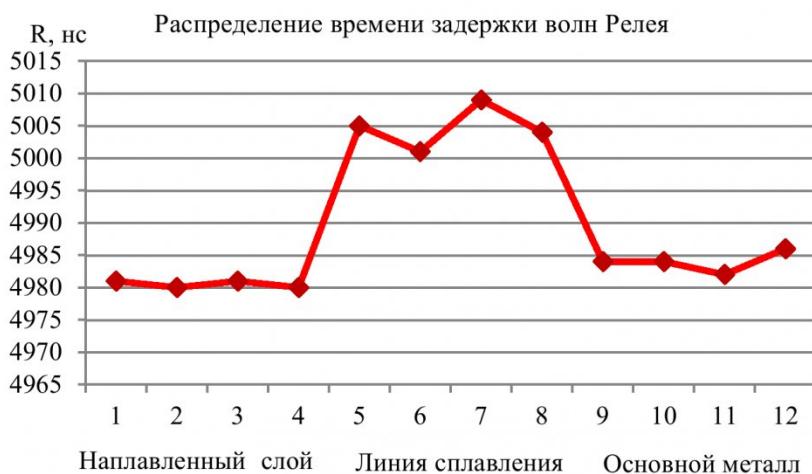
По результатам измерений были построены графики распределения времени задержки ПАВ (рис. 7), распределения интенсивности магнитного шума (рис. 8) и микротвердости (рис. 9) по поверхности зубчатого венца от наплавленного слоя к основному металлу.

Рис. 7. Распределение времени задержки ПАВ по поверхности зубчатого венца от наплавленного слоя к основному металлу

Таким образом, спектрально-акустический метод контроля может применяться при контроле металла корпусов ступиц редуктора-мотора колеса, используемого в автомобиле БЕЛАЗ 7555.

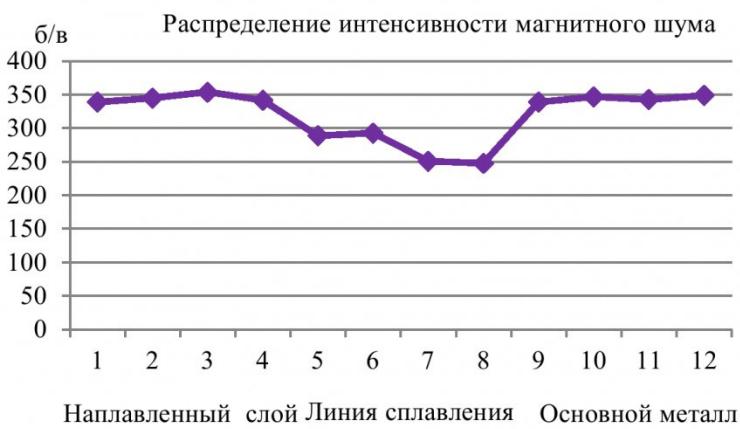
Рис. 8. Распределение интенсивности магнитного шума по поверхности зубчатого венца от наплавленного слоя к основному металлу

Результаты, полученные магнитошумовым методом, подтверждают результаты контроля спектрально-акустическим методом. Соответственно, магнитошумовой метод также может быть использован при контроле металла корпусов ступиц редуктора-мотора колеса, используемого в автомобиле БЕЛАЗ 7555.

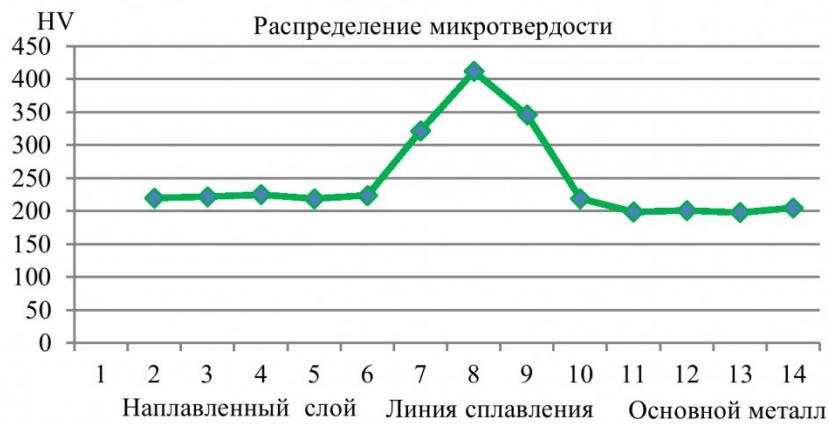
По линии сплавления отмечается наиболее высокие значения микротвердости, что свидетельствует о наличии твердой кристаллизационной прослойки, образованной из-за перегрева металла при наплавке и образования бейнитной структуры.

Значимое увеличение микротвердости на линии сплавления говорит о значительном перегреве основного металла, что является недопустимым и приводит к появлению трещин корпуса ступицы во время эксплуатации РМК.

Рис. 9. Распределение микротвердости по поверхности зубчатого венца в направлении от наплавки к основному металлу

3. Требуется разработка нового технологического процесса восстановительного ремонта ступиц РМК, учитывая недостатки базовой технологии.
