DOI: 10.26730/1999-4125-2021-3-94-103

**ПОВЫШЕНИЕ ЭФФЕКТИВНОСТИ ПОДДЕРЖАНИЯ АНКЕРНОЙ КРЕПЬЮ
КОНВЕЙЕРНОГО ШТРЕКА 555, ОХРАНЯЕМОГО ПОДАТЛИВЫМ ЦЕЛИКОМ
В УСЛОВИЯХ ШАХТЫ «ЧЕРТИНСКАЯ- КОКСОВАЯ»**

**INCREASING THE EFFICIENCY OF ROOF BOLTING SUPPORTING
CONVEYOR ROADWAY 555 PROTECTED BY A YIELD PILLAR IN THE
CONDITIONS OF MINE CHERTINSKAYA-KOKSOVAYA**

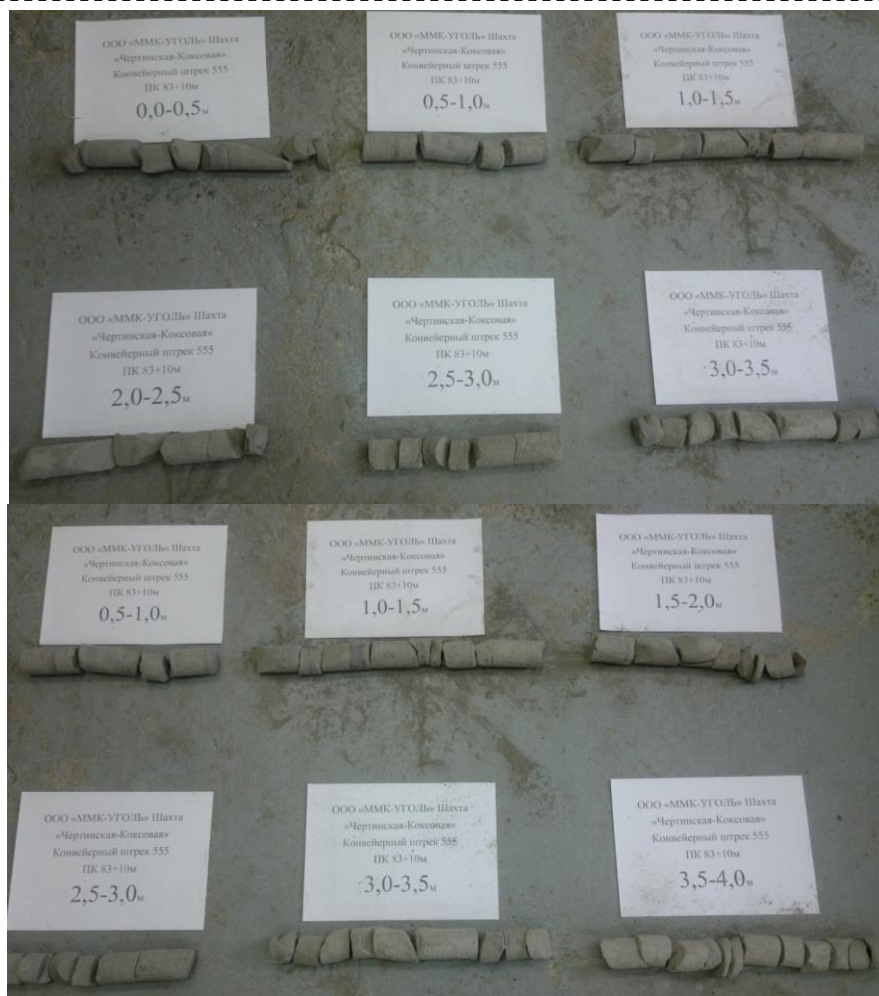
Рис. 2. Образцы пород кровли конвейерного штрека 555
Fig. 2. Samples of rocks from the roof of the conveyor drift 555

По результатам исследований непосредственная кровля представлена слабыми, мелкозернистыми, трещиноватыми алевролитами мощностью до 2,5-3,0 м. Основная кровля представлена переслаиванием тонко- и мелкозернистых песчаников и алевролитов, которые сформировали зависающую в выработанном пространстве предыдущего столба консоль.

Кемеровским филиалом АО «ВНИМИ» был выполнен ряд исследований: изучение фактических горно-геологических и горнотехнических условий, отбор и испытание кернов пород кровли, эндоскопические исследования скважин, электромагнитное зондирование вмещающего углепородного массива. В результате фактические горно-геологические условия проведения штрека существенно отличались от прогнозных (Рис 1-3).

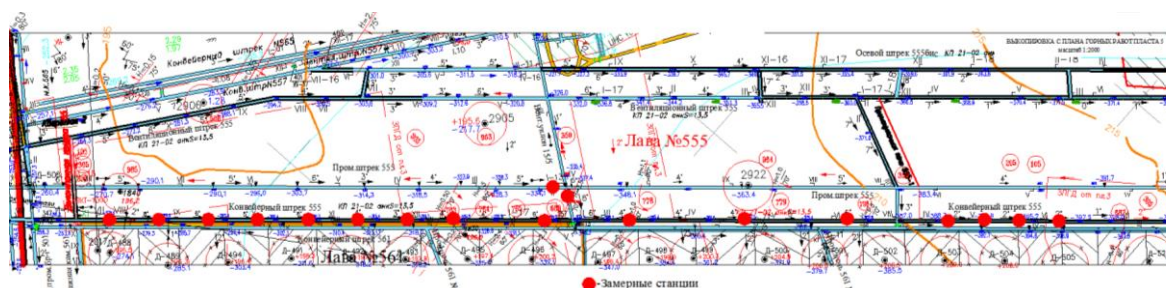
Рис. 6. Выкопировка с плана горных работ, с нанесенными замерными пунктами
Fig. 6. Copy from the mining plan, with the marked measuring points

В ходе выполнения работ помимо вышеперечисленных исследований осуществлялся постоянный контроль смещений пород кровли, почвы и боков выработки. По результатам мониторинга смещений пород кровли и конвергенции боков наблюдается стабилизация геомеханических процессов после проведения НГР (рис. 6-7). Сравнение первичных показаний замерных станций, установленных на первом опытном участке до проведения НГР с последующими измерениями после НГР приведены на рис. 8-14.

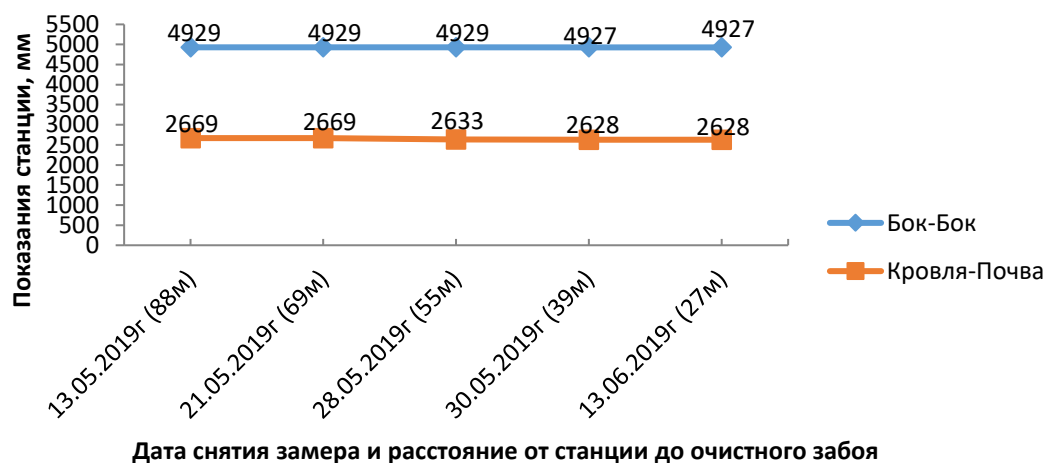
Рис. 10. Диаграмма смещений на замерной станции №3 при приближении забоя, в зоне НГР
Fig. 10. Diagram of displacements at metering station №3 when approaching the bottom, in the OGR zone

До проведения НГР замерную станцию №1 установили на расстоянии 43 м от очистного забоя. При подходе лавы к замерному пункту смещения составили 607 мм по кровле, пучение почвы – 503 мм, горизонтальная конвергенция боков – 245 мм. Данные смещения замерной станции №1 взяты за эталонные рис. 8. Смещения на замерных станциях при движении забоя по зоне НГР приведены на рис. 9-14.

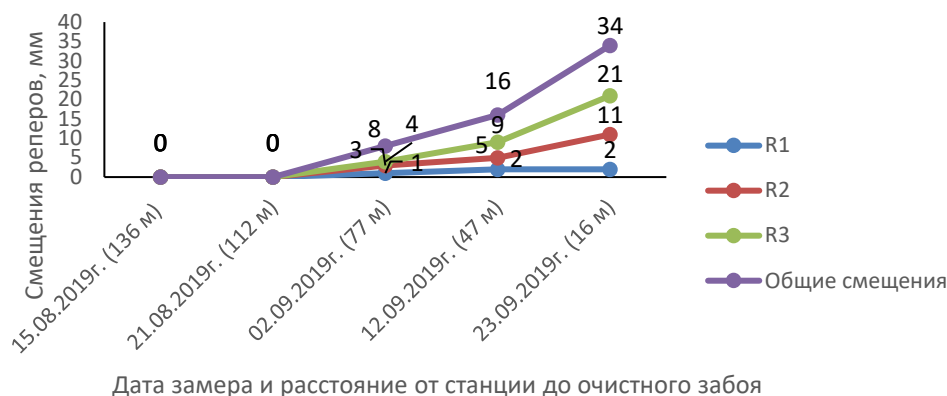
Рис. 12. Диаграмма смещений пород кровли на реперной станции №2
Fig. 12. Diagram of displacements of roof rocks at reference station №2

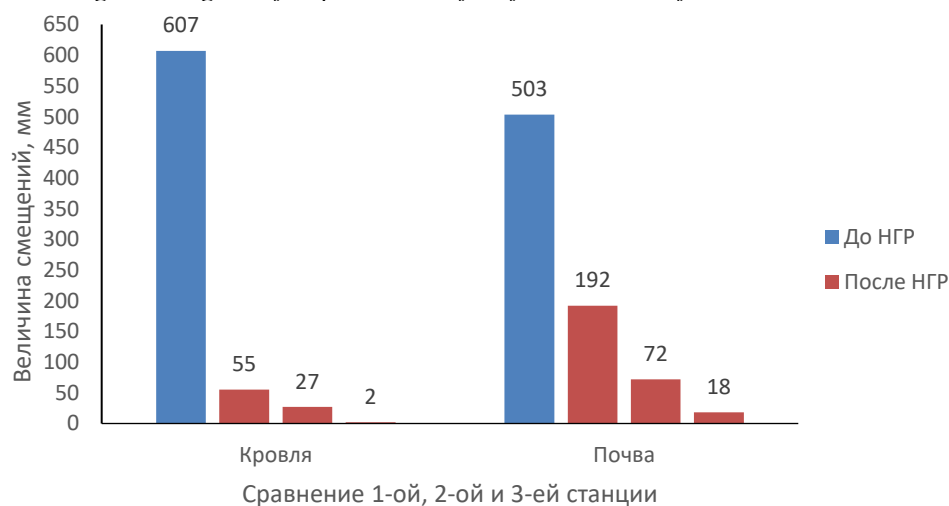
Рис. 14. Диаграммы смещений пород кровли и почвы до проведения НГР и после
Станция № 1 – глубина от земной поверхности 606 м
Станция № 2 – глубина от земной поверхности 586 м
Станция № 3 – глубина от земной поверхности 572 м
Fig. 14. Diagrams of displacements of roof and soil rocks before and after the NGR
Station No. 1 – depth from the earth's surface 606 m
Station No. 2 – depth from the earth's surface 586 m
Station No. 3 – depth from the earth's surface 572 m

- до проведения НГР в конвейерном штреке 555 были выявлены деформации крепи, решетчатой затяжки, опорных элементов, разрыв анкеров в кровле, а также вывалы и отслоения пород кровли и боков. Повышенные смещения пород кровли и боков выработки (80-150 мм) фиксировались за пределами расчетной ширины зоны опорного давления.

- проведение НГР позволило перераспределить действующие напряжения вглубь массива и тем самым существенно уменьшить смещения кровли и почвы. Вследствие этого податливости анкерной крепи стало достаточно для обеспечения безопасного поддержания конвейерного штрека 555 в эксплуатационном состоянии.
