ОБЕСПЕЧЕНИЕ БЕЗОПАСНОЙ ЭКСПЛУАТАЦИИ СОСУДОВ ШАХТНЫХ ПОДЪЕМНЫХ УСТАНОВОК С БОЛЬШОЙ НАРАБОТКОЙ

IMPLEMENTATION OF SAFE OPERATION FOR THE VESSELS OF MINE HOIST INSTALLATIONS AT HIGH OPERATING TIME

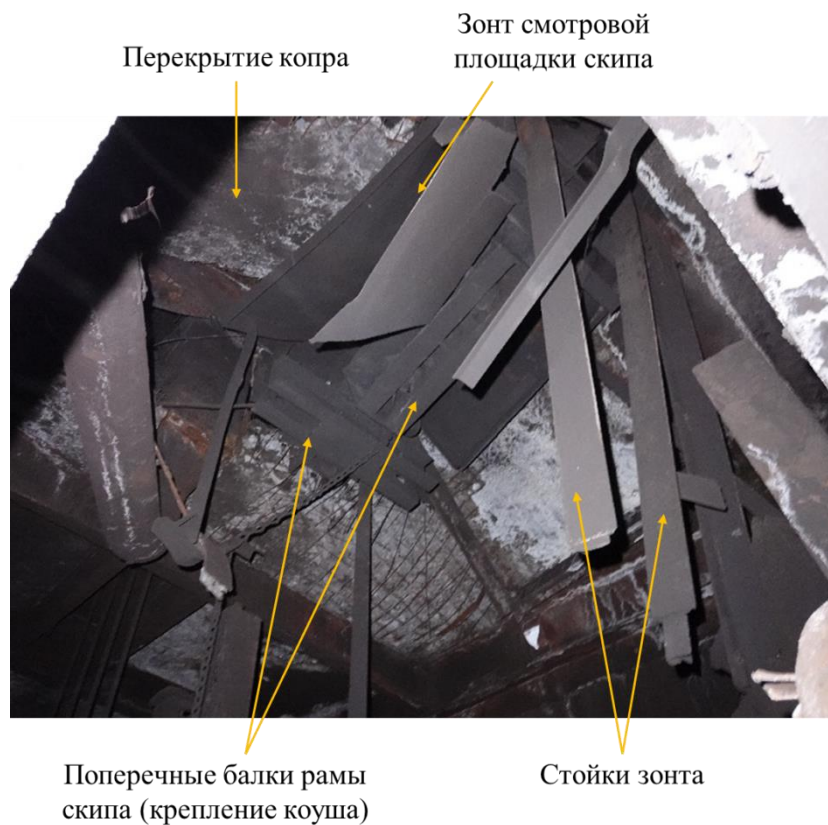
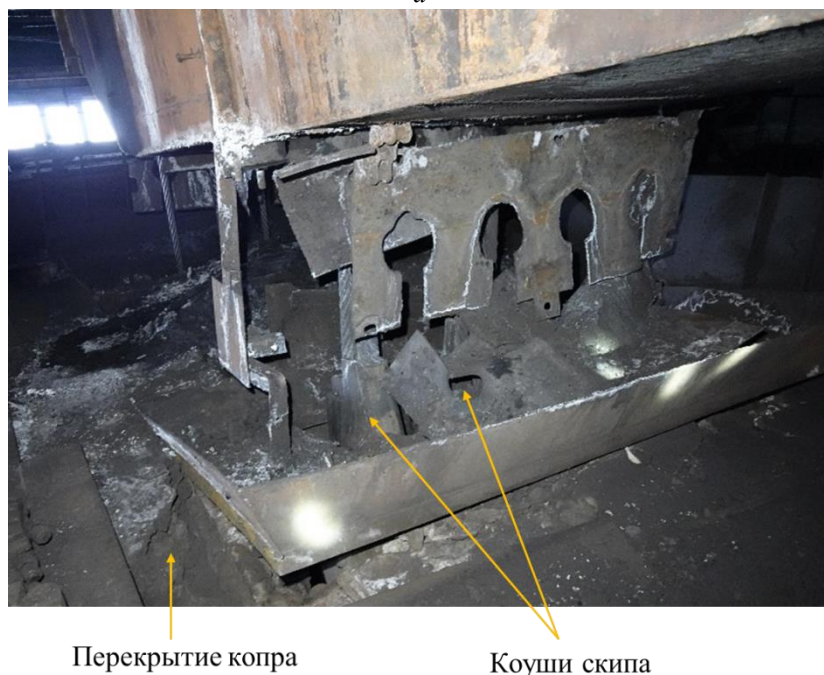
*Рис. 2. Положение верхнего пояса скипа при инциденте, вызванном его обрывом
 а – вид под промежуточной площадкой копра; б – вид над промежуточной площадкой копра*

*Fig. 2. Position of the upper skip chord during an incident caused by its breakage
 a – view under the intermediate platform of the headframe; b – view above the intermediate platform of the headframe*

в ходе эксплуатации в 2022 году. При очередном цикле подъема полезного ископаемого в полуавтоматическом режиме работы многоканатной подъемной установки в момент подхода скипа к разгрузочным кривым его конструкция разрушилась. Произошел обрыв по раме в верхнем поясе сосуда (прерывистая линия А на Рис. 1). Его кузов с грузом и оборванная часть рамы улетели в ствол, где повредили армировку. Верхняя часть осталась на канатах и была протянута подъемной машиной в копер. На фото на Рис. 2 зафиксировано положение верхнего пояса скипа в копре. Коушами было пробито перекрытие, верхний пояс поперечной части рамы и защитная конструкция смотровой площадки скипа в виде зонта были остановлены и зажаты под перекрытием.

Расследование инцидента выявило, что при одном из осмотров были выявлены дефекты в виде

трещин в раме скипа. Реализуемые операции по ремонту оборудования и своевременно проведенная экспертиза промышленной безопасности не предупредили инцидент. Шахтный подъем был остановлен на ремонт армировки и замену скипа.

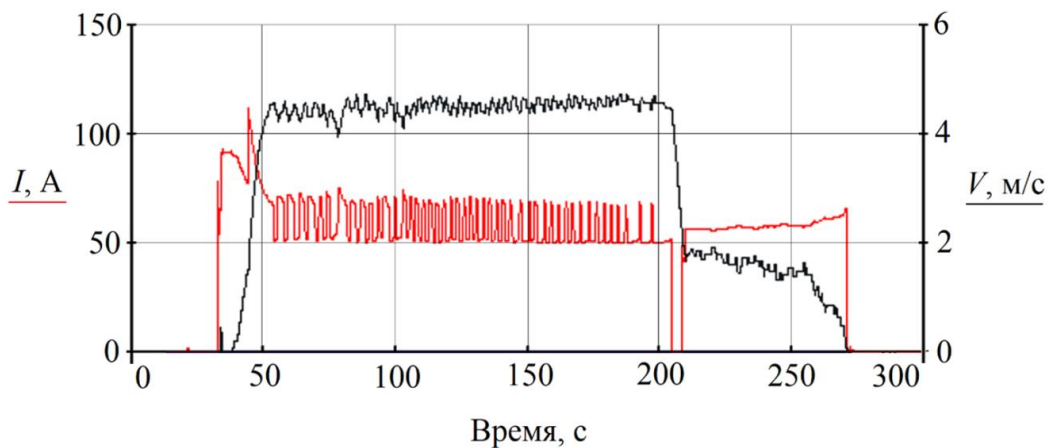
Рис. 3. Ток двигателя (I , А) и скорость подъемной машины (V , м/с) за цикл подъема грузеной бадьи в штатном режиме работы подъемной установки

Fig. 3. Motor current (I , A) and speed of the lifting machine (V , m/s) per cycle of lifting a loaded bucket in the normal operating mode of the lifting unit

Анализ работы бабдовой подъемной установки по данным с регистраторов параметров показал, что после разгона для поддержания постоянной скорости асинхронный электродвигатель работал на искусственных характеристиках [11]. Скорость подъема задавалась за счет переключения с одной искусственной характеристики на другую, что видно по информации о токе ротора двигателя (Рис. 3). Такой режим работы привода при каждом переключении формирует переходные колебательные процессы сосуда на канате [12, 13].

Многочисленные переключения роторных контакторов и изменение сопротивления роторной цепи вызывали неравномерное движение сосуда и скачки скорости подъема. Возбуждаемые процессы суммировались, что приводило к возрастанию амплитуды колебаний бабды на канате. Измеренные в ходе исследований динамики подъемной системы вертикальные ускорения бабды достигали 4 м/с^2 , а их изменение носило колебательный характер (Рис. 4), что обуславливало воздействие соответствующих динамических нагрузок. Такой процесс приводит к снижению срока службы оборудования [15, 16]. Раскачивание бабды не прекращается вплоть до остановки и разгрузки, но несколько затухает в период замедления (до 1 м/с^2), который характеризуется более плавным движением за счет отсутствия рывков и корректировки работы привода. Действие дополнительных динамических нагрузок,

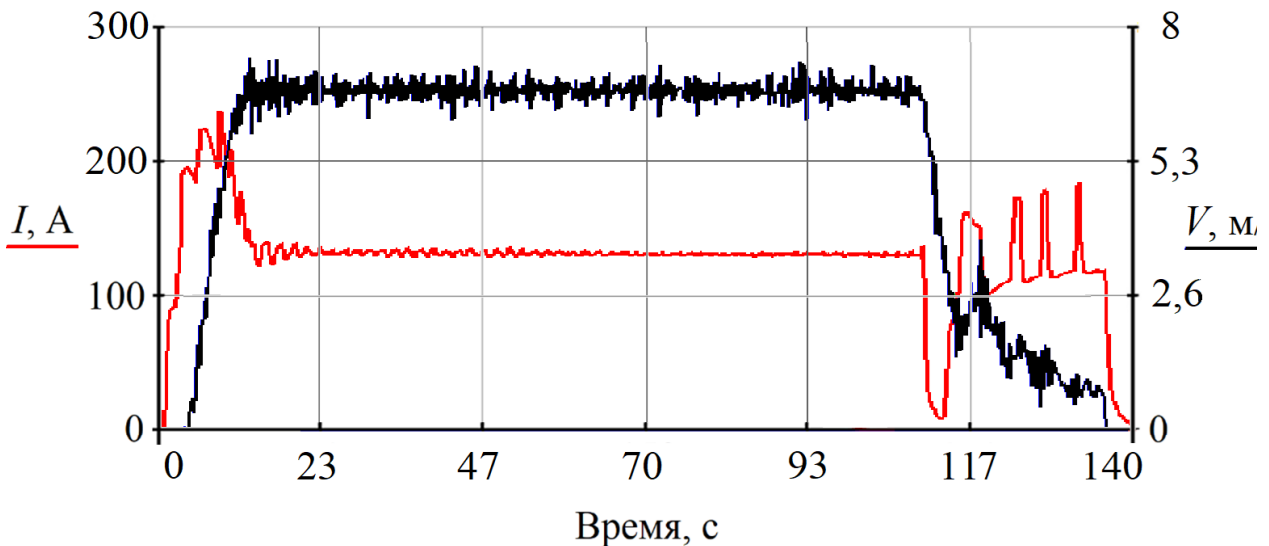
Рис. 5. Ток двигателя (I , А) и скорость подъемной машины (V , м/с) за цикл подъема груженого скипа в штатном режиме работы подъемной установки

Fig. 5. Motor current (I , A) and hoisting machine speed (V , m/s) per skip load lifting cycle in normal hoisting unit operation mode

Сравнивая режимы работы привода бадьевого подъемных машин и привода ранее упомянутого скипа 1983 года изготовления по перепадам тока электродвигателя, можно увидеть аналогичные рывки в период замедления (Рис. 5), которые в свою очередь имели даже большее значение. Аналогичный режим работы приводов и обстоятельства разрушения сосудов позволяют предполагать, что такая особенность управления подъемной машиной повлияла на движение скипа в стволе и так же стала причиной дополнительного динамического воздействия и резкого ухудшения технического состояния оборудования.

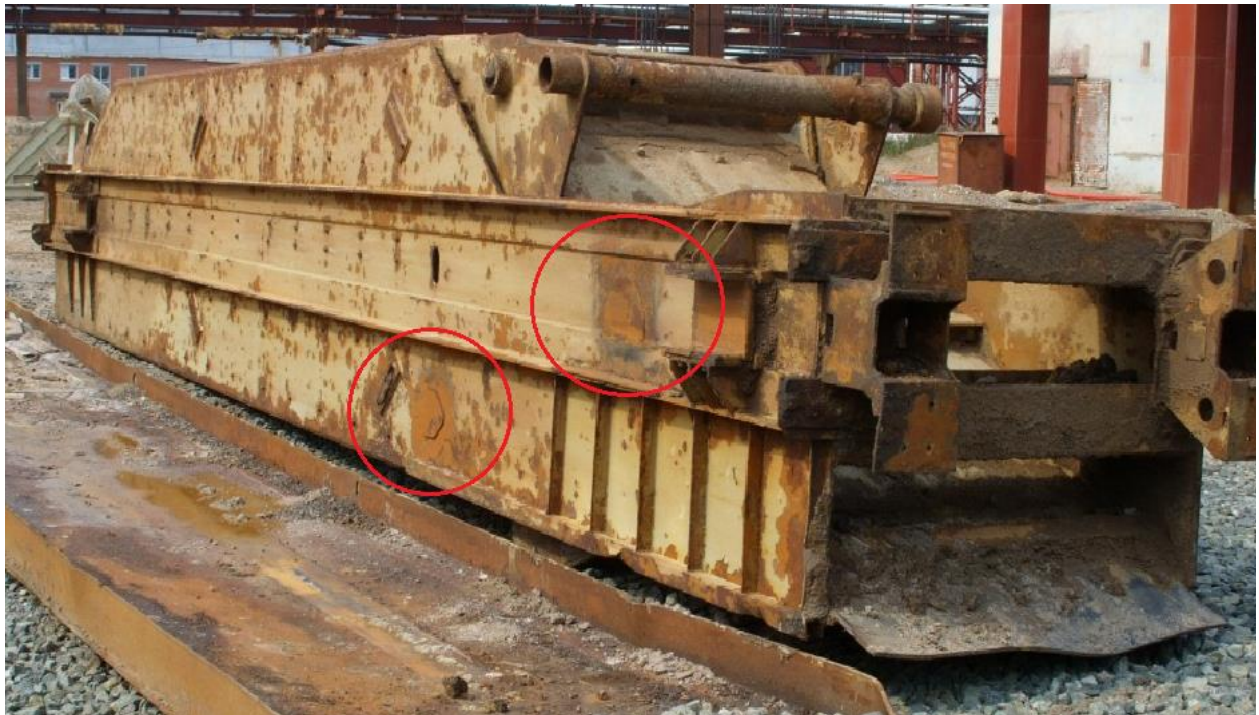
Рис. 6. Фото скипа типа СН после ремонта по завариванию трещин в нижнем поясе

Fig. 6. Photo of a type SN skip after repairs to weld cracks in the lower belt
