Н.Ю. Никулин, С.М. Простов, Р.Ю. Зима, Е.О. Тихонов

## ДИАГНОСТИРОВАНИЕ СОСТОЯНИЯ И СВОЙСТВ ГРУНТОВОГО ОСНОВАНИЯ УЧАСТКА ЖЕЛЕЗНОДОРЖНОГО ПУТИ НА УГОЛЬНОМ РАЗРЕЗЕ “КРАСНОБРОДСКИЙ”

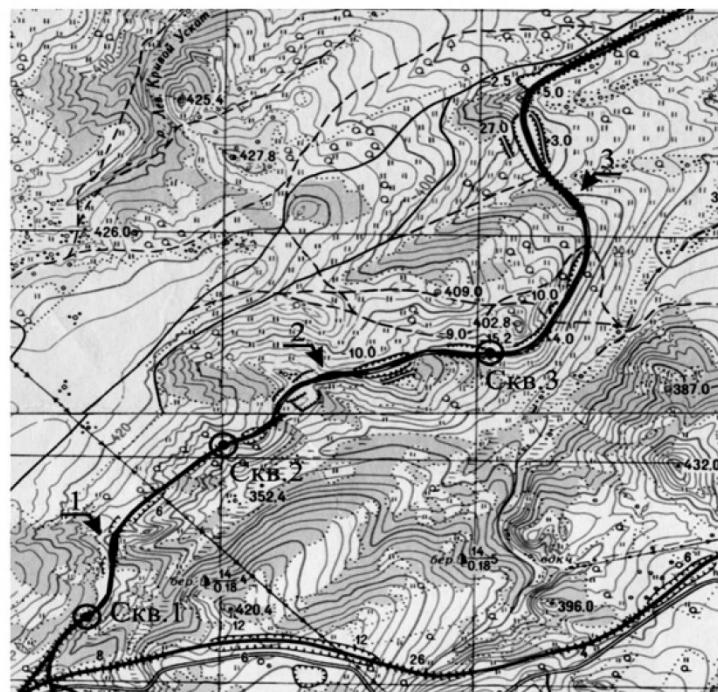
Первый этап изыскательских работ подразумевал визуальное обследование, которое позволило выявить 3 потенциально опасных склонных к оползнеобразованию участка, расположение которых можно проследить на рис. 1. Участок №1, протяженностью 210 м, приурочен к естественному логу и является насыпью, пересекающей лог. Характер визуальных проявлений деформаций земной поверхности (рис. 2) свидетельствует о быстро развивающемся нарушении устойчивости в форме провала с частичным смещением по склону лога. На потенциально опасном участке при визуальном обследовании выявлена заиленность водопропускной трубы на входе на 60 % и на выходе на 80 %. Участки № 2 и № 3 расположены на склонах, имеют протяженность соответственно 152 и 184 м. На данных участках прослеживается просадка рельсов, нарушен естественный сток талых и дождевых вод и, как следствие, сверху по склону образовалась заболоченность, что может привести к развитию оползневого процесса. Схема процесса оползнеобразования отображена на рис. 3.

Рис. 1. Обзорная карта района работ:  
1, 2, 3 – потенциально опасные участки;  
Скв. 1–3 – инженерно-геологические скважины

Для детального изучения грунтового основания ж/д пути выбран участок № 1 (см. рис. 1) с максимально выраженными проявлениями процессов просадки и оползнеобразования. Для выявления основных причин и факторов, определяющих течение процессов нарушения устойчивости грунтовых масс, определения распо-

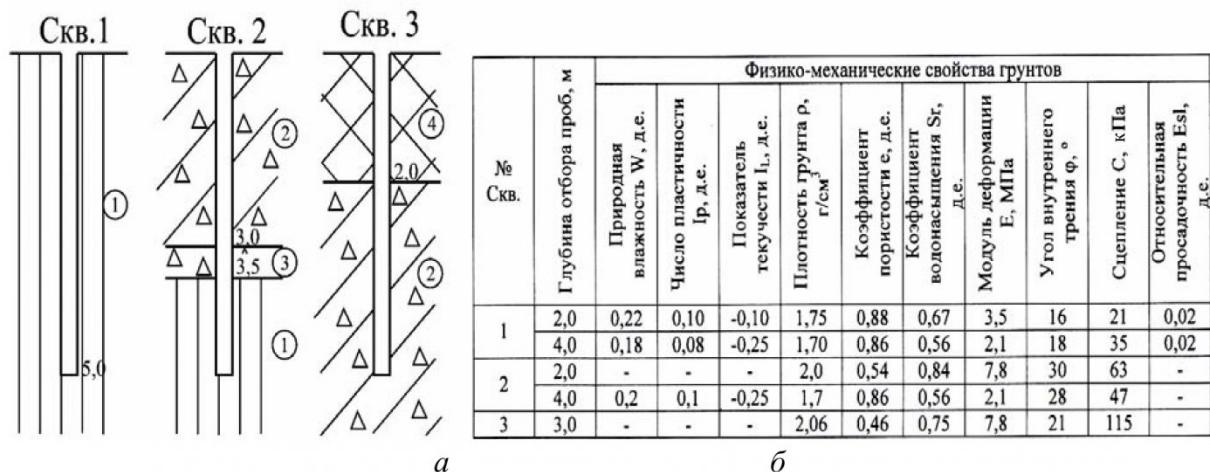
положения скважин приведен на рис. 1. Скв. №1 вскрыла суглинок субаэральный, светлобурый, твердый, макропористый карбонатизированный. Скв. №2 с поверхности насыпи вскрыла щебенистый грунт делювиальный с суглинистым заполнителем до 40%, бурый, полутвердый, под которым залегает щебенистый грунт делювиальный и суглинок субаэральный, светлобурый, твердый, макропористый, карбонатизированный.

Скв. №3 вскрыла насыпной грунт, ниже кото-

рого залегает щебенистый грунт делювиальный с суглинистым заполнителем, бурый, полутвердый. Физико-механические свойства грунтов получены путем отбора монолитов из скважин, по которым был выполнен комплекс лабораторных исследований. Инженерно-геологические колонки и физико-механические характеристики грунтов приведены на рис. 4.

Рис. 4. Инженерно-геологическая колонка (а), физико-механические свойства грунтов (б) на опытном участке: Скв. 1–3 – Инженерно-геологические скважины; 1 – суглинок субазральный, светлобурый, твердый, макропористый, карбонатизированный; 2 – щебенистый грунт делювиальный с суглинистым заполнителем до 40 %, бурый; 3 – щебенистый грунт делювиальный; 4 – насыпной грунт в виде смеси щебня и суглинка, плотный, слежавшийся

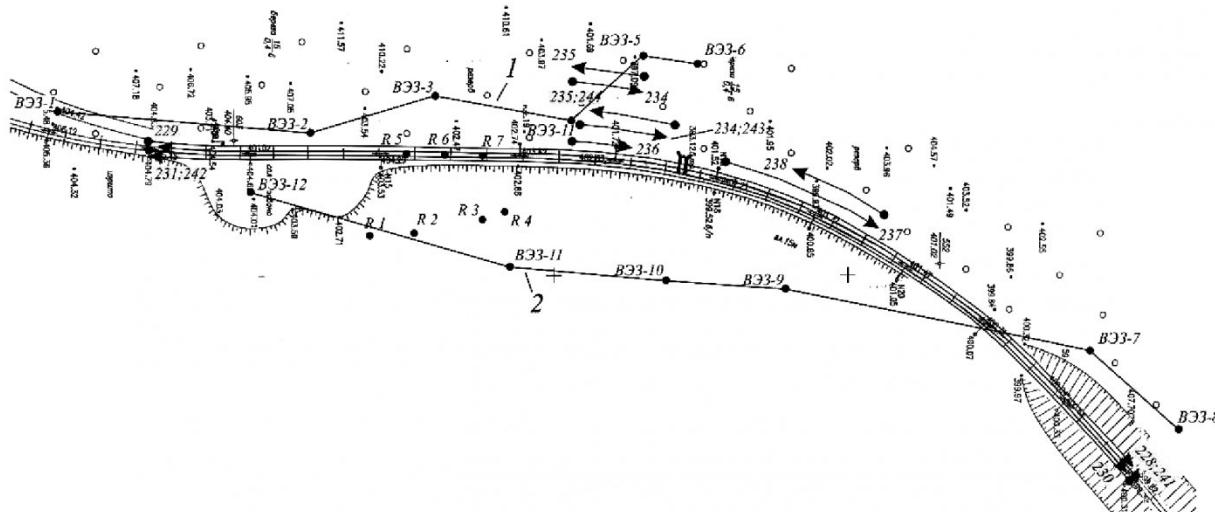
Расположение профилей электромагнитного сканирования, точек вертикального электрического зондирования (ВЭЗ) и точек маркшейдерских измерений приведено на рис. 5.

Рис. 5. План опытного участка: ВЭЗ-1 – точка вертикального электрического зондирования; R1 – маркшейдерская наблюдательная точка (репер); → 237 – профиль электромагнитного сканирования: 1 – профиль по верховому откосу; 2 – профиль по низовому откосу

Сканирование грунтов проведено системой продольных профилей вдоль оси железнодорожной ветки и в непосредственной близости к очагу проявления процессов оседания. Схема расположения профилей представлена на рис. 5.
