**ОБСЛЕДОВАНИЕ ТЕХНИЧЕСКОГО СОСТОЯНИЯ СТРОИТЕЛЬНЫХ
КОНСТРУКЦИЙ ГОРНО-ТЕХНИЧЕСКОЙ УГОЛЬНОЙ ВЫГРУЗОЧНОЙ
ЖЕЛЕЗНОДОРОЖНОЙ ЭСТАКАДЫ МАРИИНСКОГО ФИЛИАЛА
ООО «КУЗБАССТОПЛИВОСБЫТ»**

В 2015 году сотрудниками центра выполнено обследование строительных конструкций горно-технической угольной выгрузочной железнодорожной эстакады Мариинского филиала ООО «Кузбасстопливосбыт», расположенной по адресу: г. Мариинск, ул. Котовского, д. 8-А. Цель обследования заключалась в определении техни-

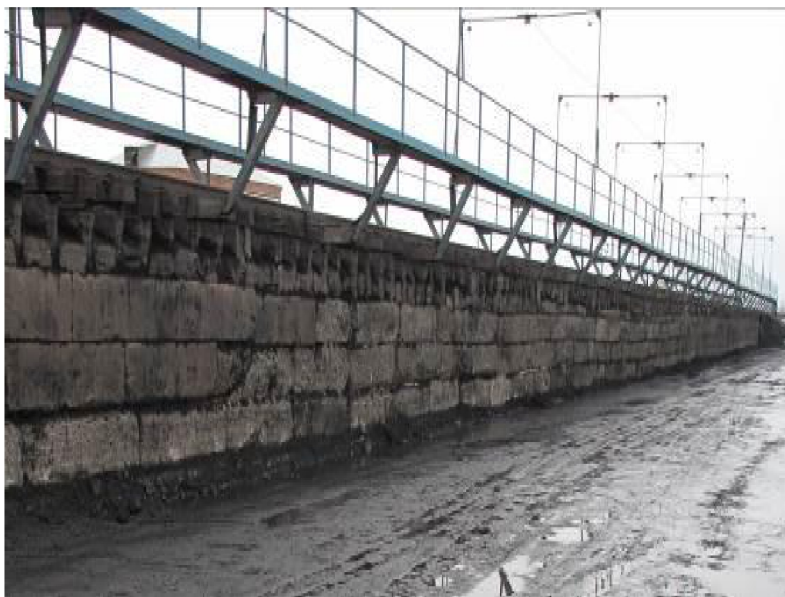
Горно-техническая угольная выгрузочная эстакада представляет собой линейное сооружение для разгрузки вагонов с углем, выполненное из сборного и монолитного железобетона протяженностью 155,7 м, высотой от уровня земли до головки рельса 2,86 м и с расстоянием между стеновыми блоками 2,0 м (рис. 1). Эстакада

Рис. 1. Внешний вид горно-технической угольной выгрузочной эстакады
Fig. 1. The appearance of mining and technology of coal unloading trestle
