И. А. Паначев, Г. В. Широколобов, И. В. Кузнецов

ИССЛЕДОВАНИЕ НАПРЯЖЕННО-ДЕФОРМИРОВАННОГО СОСТОЯНИЯ БАЛКИ ЗАДНЕГО МОСТА АВТОСАМОСВАЛА БЕЛАЗ-75131 И РАСЧЕТ КОЛИЧЕСТВА ЦИКЛОВ НАГРУЖЕНИЯ ДО ОТКАЗА

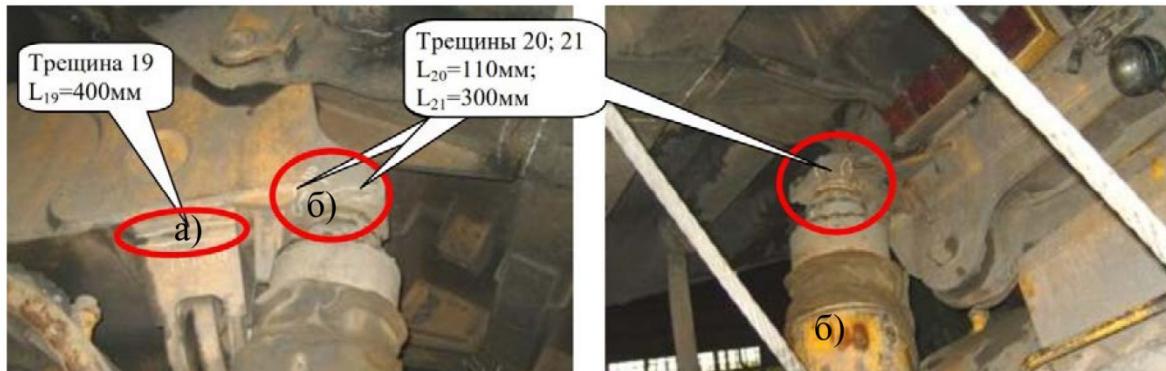
В процессе диагностики металлоконструкций подвески установлены зоны концентрации трещин, образующихся во время эксплуатации автомобиля (рис. 1).

Рис. 1. Трешины сварного соединения верхнего крепления реактивной штанги на левом лонжероне (а) и основного металла верхней пластины основания крепления шаровой опоры и самой шаровой опоры (б) автосамосвала БелАЗ-75131

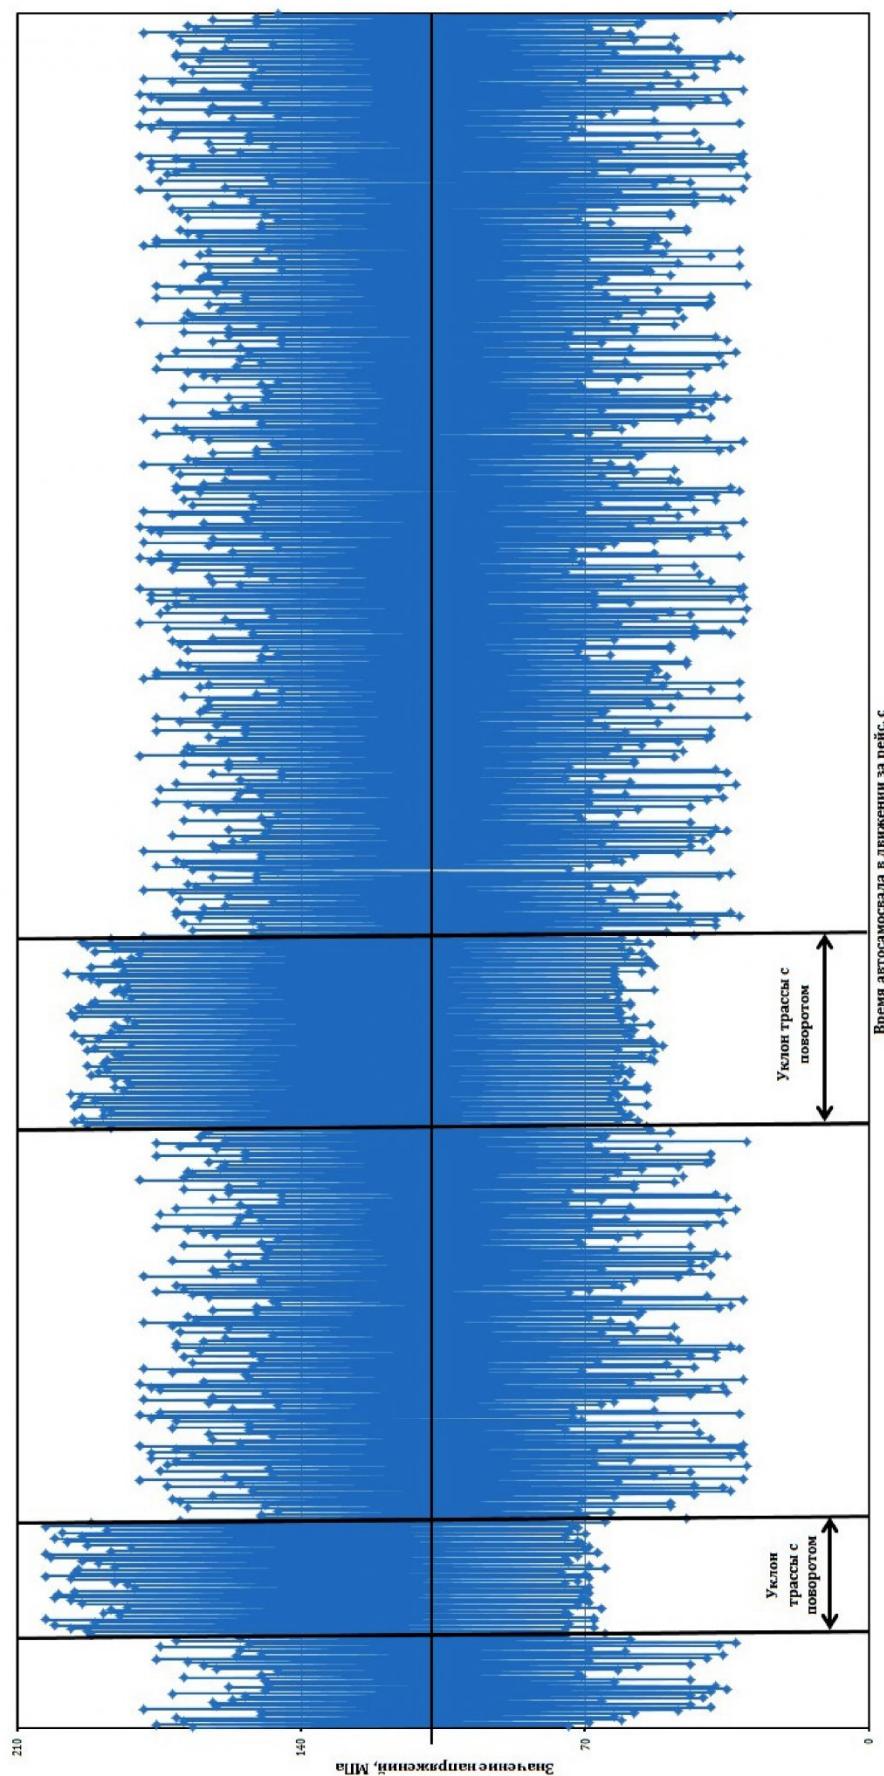
Для определения интенсивности суммарных деформаций и напряжений в металлоконструкциях за один цикл эксплуатации использовалось 550 точек, с помощью которых устанавливался график нагружения элементов заднего моста (рис. 2). Расчетные значения были получены с

Рис. 2. График нагружения металлоконструкций балки заднего моста автомобилей БелАЗ-75131 при движении от пункта загрузки до пункта разгрузки

Из рис. 2 видно, что участки с наибольшими значениями напряжений характеризуют движение груженого автосамосвала на уклоне трассы с поворотом.

При прохождении первого поворота от пункта загрузки автосамосвал преодолевает уклон в 1,5–2

раза больше, чем при последующем повороте, что является причиной возникновения более высоких рабочих напряжениях в этот момент времени. Значения напряжений, возникающих в металлоконструкциях балки заднего моста при движении груженого автосамосвала по прямым забойным и технологическим дорогам, практически не различаются. Влияние неровностей микро- и макропрофилей дороги отображаются на диаграмме всплесками напряжений.

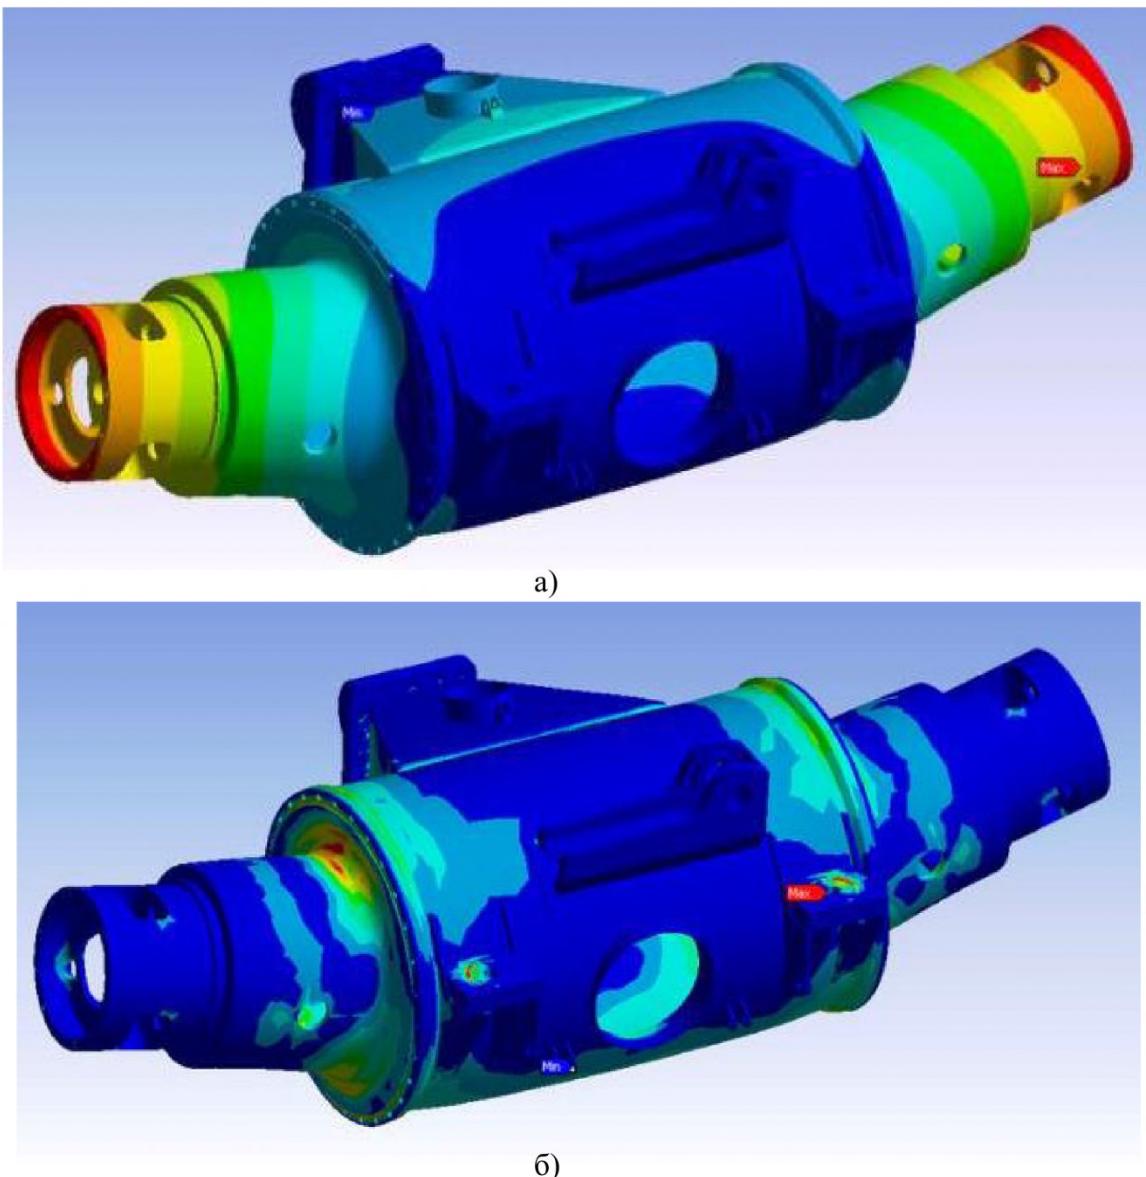
Рис. 3 Графическое представление напряженно-деформированного состояния металлоконструкций заднего моста автосамосвала БелАЗ-7513 при нестационарном цикле нагружения в программе ANSYS 14:
а) суммарные деформации; б) суммарные деформации и напряжения.

Оценка напряженно - деформированного состояния заднего моста автосамосвала БелАЗ-75131 в процессе транспортирования горной массы производилась путем динамического расчета 3D-модели в программе ANSYS 14.0 (рис. 3). Результаты расчета приведены в таблице 1.

* - обозначение расчетной области на рис. 3.

На рис. За графически отображены суммарные деформации балки заднего моста. Наибольшие значения деформации достигают на корпусе редуктора мотор-колеса и в местах установки колес.

На рис. 3б показаны области распределения наибольших напряжений. В отличие от расчета при статическом нагружении, когда максимальные напряжения возникают лишь в местах крепления цилиндров подвески, при динамической нагрузке наиболее опасные области образуются и в местах соединения картера заднего моста и корпуса электромотор-колеса.

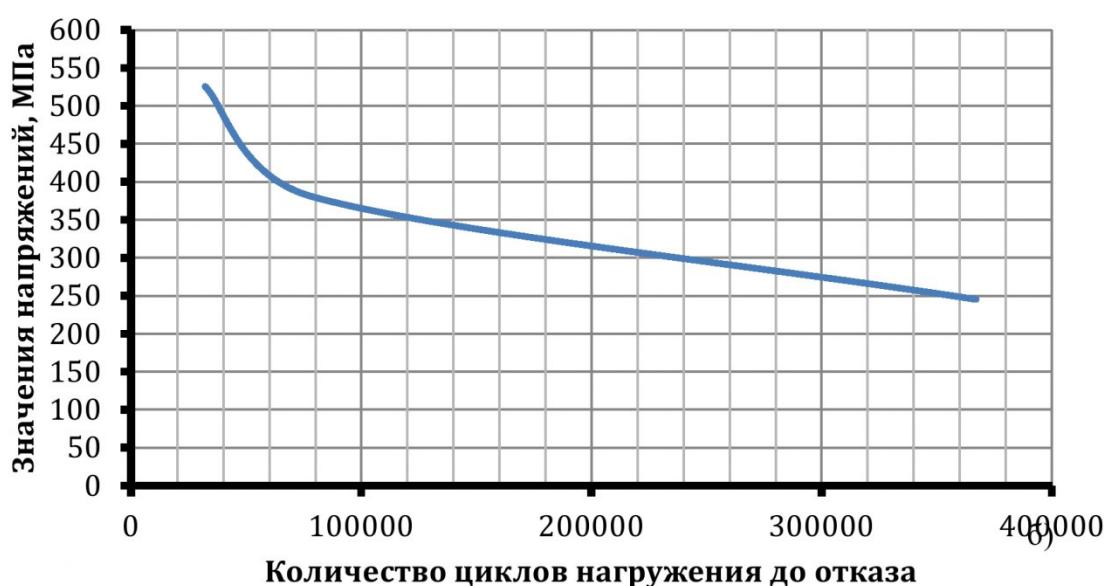
С помощью полученных показателей долговечности была построена зависимость циклов нагружения до отказа от возникающих напряжений (рис. 4).

Рис. 4. Зависимость циклов нагружения до отказа от величины возникающих напряжений

Предел выносливости для материала, из которого изготовлены элементы корпуса заднего моста автосамосвала БелАЗ-75131, составляет 200 МПа.

Если рабочие напряжения, возникающие в металлоконструкциях во время эксплуатации, не превышают данное значение, количество циклов нагружения до отказа составляет 10^6 .

С помощью полученного графика можно определить количество циклов до отказа, зная параметры напряженного состояния металлоконструкций балки заднего моста при нестационарном режиме нагружения.
