**ИССЛЕДОВАНИЕ ИЗМЕНЕНИЙ ГЕОМЕХАНИЧЕСКОГО СОСТОЯНИЯ  
МАССИВА ПРИ ВХОДЕ ОЧИСТНЫХ ЗАБОЕВ В ДЕМОНТАЖНЫЕ КАМЕРЫ  
ПО ПЛАСТУ «БАЙКАИМСКИЙ» ШАХТЫ ИМ. «7 НОЯБРЯ»  
АО «СУЭК-КУЗБАСС»**

**STUDY OF CHANGES IN THE GEOMECHANICAL CONDITION OF THE ROCK  
STRATA WHEN A PRODUCTION FACE ENTERS A DISMANTLING CHAMBER  
IN SEAM "BAIKAIMSKY" OF 7TH NOVEMBER MINE, JSC "SUEK-KUZBASS"**

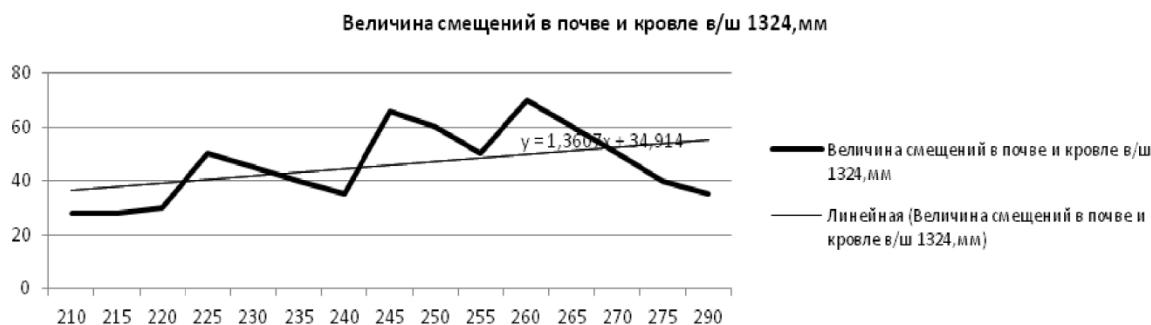
Рис.1. График проявления вертикальных смещений на в/ш №1324 при изменении глубины заложения выработки от 210м до 290м. Угол падения от 2- 5°

Fig. 1. The scheme of vertical displacement at air gate No.1324 at a change of the depth of the gate development from 210m to 290 m. The angle of seam inclination is 2 to 5°

График проявления вертикальных смещений пород кровли и почвы на в/ш № 1324 в зависимости от глубины заложения выработки отображен на рис. 1.

Анализ графика показывает знакопеременный характер проявления горного давления, однако величина смещений невелика – (40-70) мм поскольку вмещающие породы представлены устойчивыми и среднеустойчивыми образованиями.

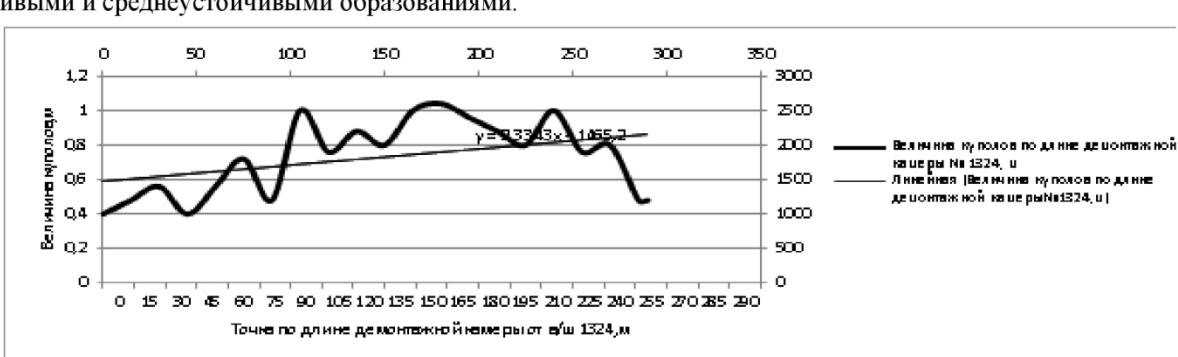
Рис.3. Распределение образования куполов по длине демонтажной камеры № 1324 от в/ш № 1324. Угол падения 1°

Fig. 3. Distribution of dome formation along the length of dismantling chamber No. 1324 from air gate No. 1324. The angle of inclination is 1°

Распределение куполообразования по длине демонтажной камеры № 1324 от в/ш № 1324, угол падения 1° отображено на рис. 3.

позволяет сделать вывод, что в выемочном столбе, на штреках и в демонтажной камере горное давление имело знакопеременный характер. Кроме того, была выявлена тенденция к его повышению с увеличением глубины залегания пласта и в связи с наличием значительных площадей ЗПГД. Всё это приводило к крупноблочному обрушению пород кровли в демонтажной камере №

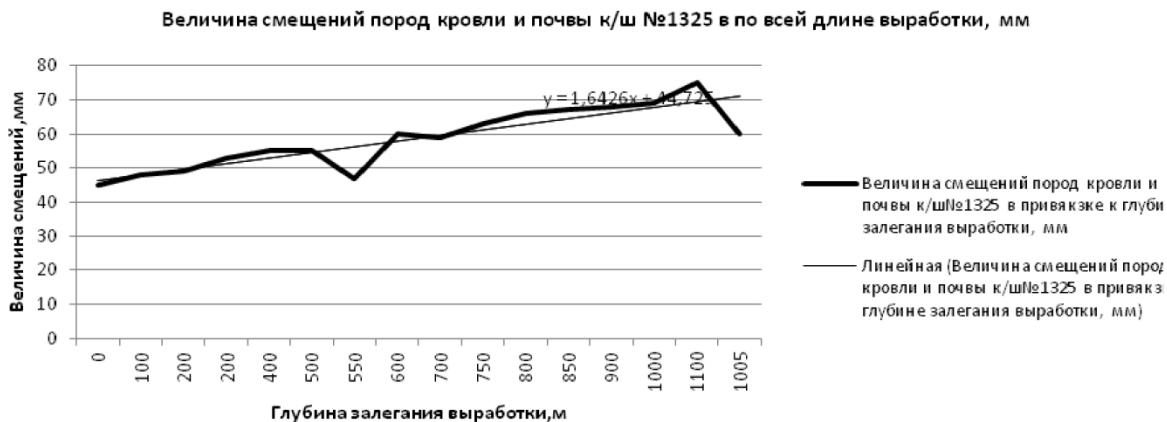
Рис.5. График проявления вертикальных смещений в кровле и почве по всей длине конвейерного штреека №1325. Угол падения от 2-4°

Fig. 5. The scheme of vertical displacement in the roof and floor along the length of conveyor gate No.1325. The angle of seam inclination is 2 to 4°

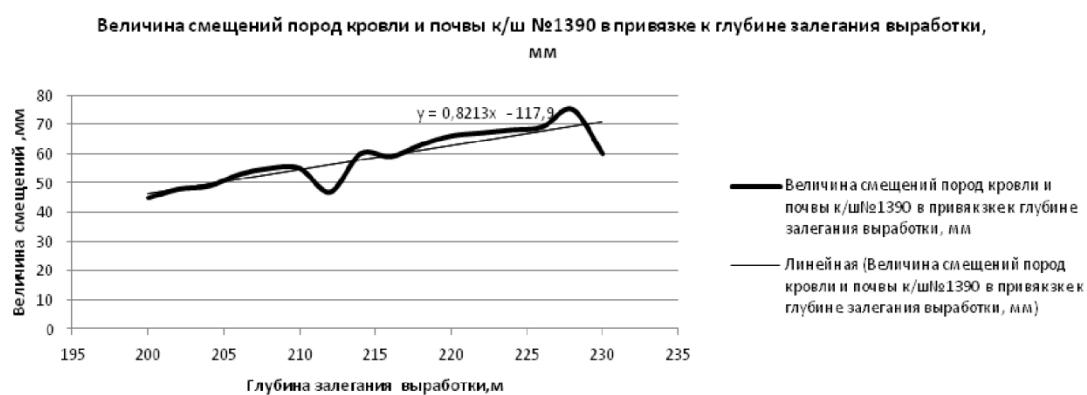
Рис. 10. График проявления вертикальных смещений на к/ш №1390 при изменении глубины заложения выработки, мм

Fig. 10. The scheme of vertical displacement in conveyor gate No.1390 with the change of the depth of the gate development, mm

График вертикальных смещений пород кровли и почвы на к/ш № 1390 в зависимости от глубины заложения выработки изображен на рис. 10.

Анализ графика показывает, что смещения изменяются в пределах 45-75 мм. Минимум наблюдался при выходе из ЗПГД, максимум к зонам формирования опорного давления у сбоек ДК № 1390.
