**ИССЛЕДОВАНИЕ ИЗМЕНЕНИЙ ГЕОМЕХАНИЧЕСКОГО СОСТОЯНИЯ  
МАССИВА ПРИ ВХОДЕ ОЧИСТНЫХ ЗАБОЕВ В ДЕМОНТАЖНЫЕ КАМЕРЫ  
ПО ПЛАСТУ «БАЙКАИМСКИЙ» ШАХТЫ ИМ. «7 НОЯБРЯ»  
АО «СУЭК-КУЗБАСС»**

**STUDY OF CHANGES IN THE GEOMECHANICAL CONDITION OF THE ROCK  
STRATA WHEN A PRODUCTION FACE ENTERS A DISMANTLING CHAMBER  
IN SEAM "BAJKAIMSKY" OF 7TH NOVEMBER MINE, JSC "SUEK-KUZBASS"**

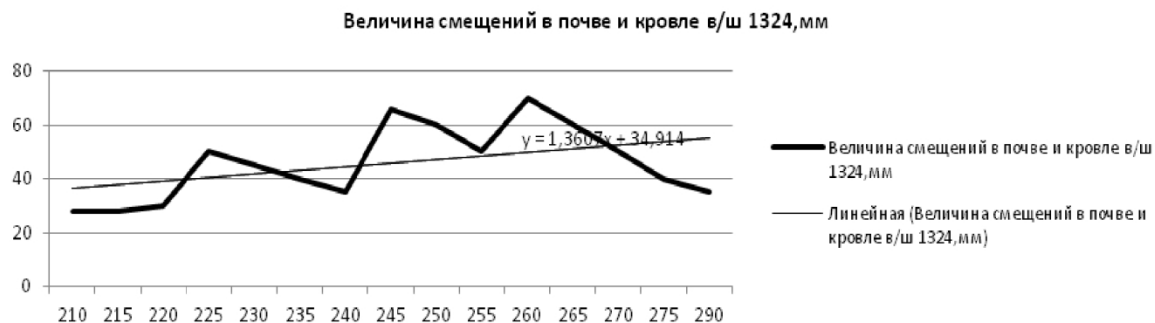
Рис.1. График проявления вертикальных смещений на в/ш №1324 при изменении глубины заложения выработки от 210м до 290 м. Угол падения от 2- 5°

Fig. 1. The scheme of vertical displacement at air gate No.1324 at a change of the depth of the gate development from 210m to 290 m. The angle of seam inclination is 2 to 5°

График проявления вертикальных смещений пород кровли и почвы на в/ш № 1324 в зависимости от глубины залегания выработки отображен на рис. 1.

Анализ графика показывает знакопеременный характер проявления горного давления, однако величина смещений невелика – (40-70) мм поскольку вмещающие породы представлены устойчивыми и среднеустойчивыми образованиями.

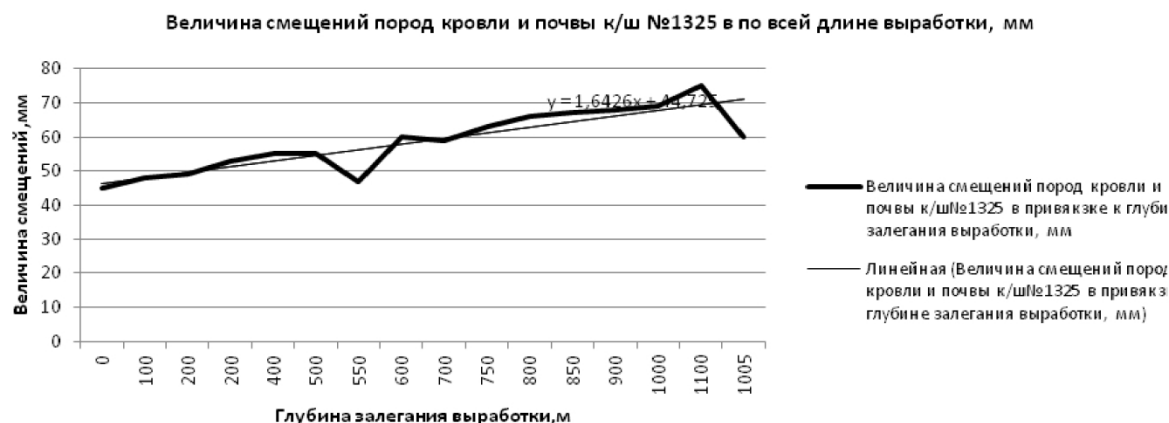
Рис.5. График проявления вертикальных смещений в кровле и почве по всей длине конвейерного штрека №1325. Угол падения от 2-4°

Fig. 5. The scheme of vertical displacement in the roof and floor along the length of conveyor gate No.1325. The angle of seam inclination is 2 to 4°

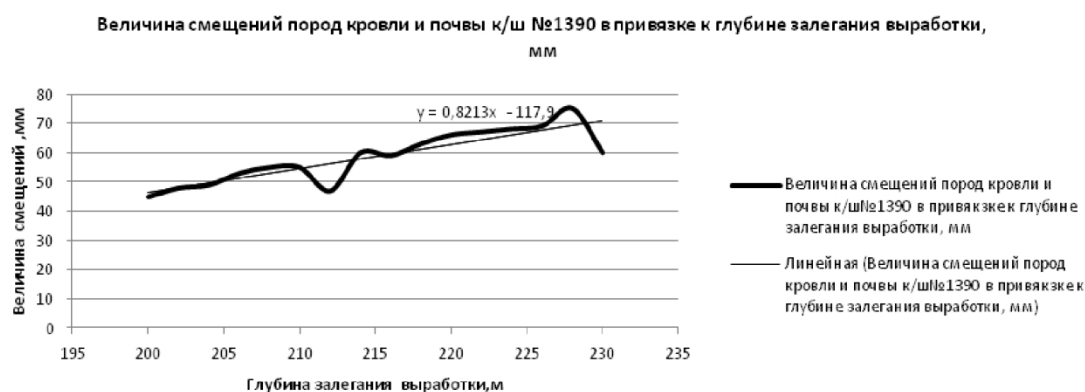
Рис. 10. График проявления вертикальных смещений на к/ш № 1390 при изменении глубины заложения выработки, мм

Fig. 10. The scheme of vertical displacement in conveyor gate No.1390 with the change of the depth of the gate development, mm

График вертикальных смещений пород кровли и почвы на к/ш № 1390 в зависимости от глубины заложения выработки изображен на рис. 10.

Анализ графика показывает, что смещения изменяются в пределах 45-75 мм. Минимум наблюдался при выходе из ЗПГД, максимум к зонам формирования опорного давления у сбоек ДК № 1390.
